RAPPORT

Étude Géotechnique préalable

Mission (G1 ES + PGC)

Création d'une ZAC – Val de Scarpe 2 SAINT LAURENT BLANGY (62) Rue Marcel Leblanc

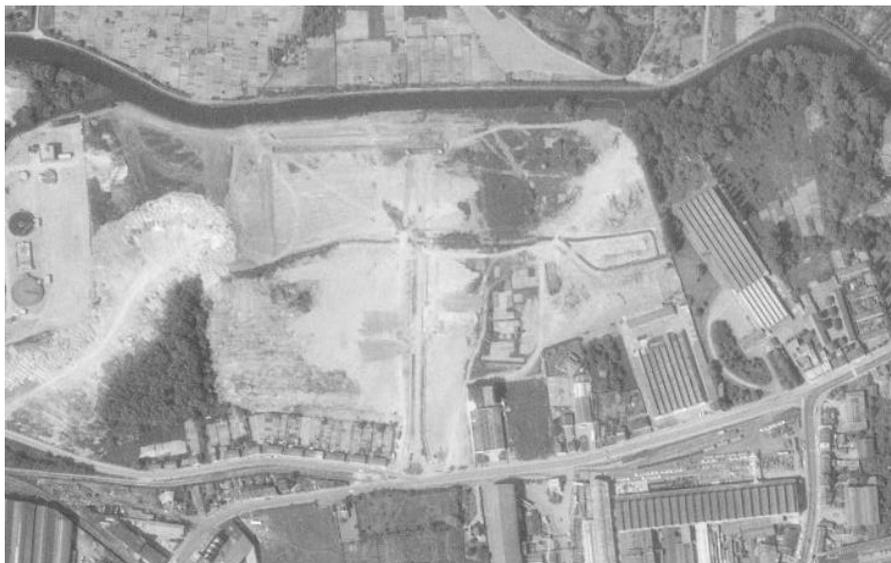
Photo aérienne de 1973

Les premiers aménagements sur le site ont commencé vers 1973 avec des terrassements. Avant cela, il s'agissait de terrains agricoles puis de terrains en friche.

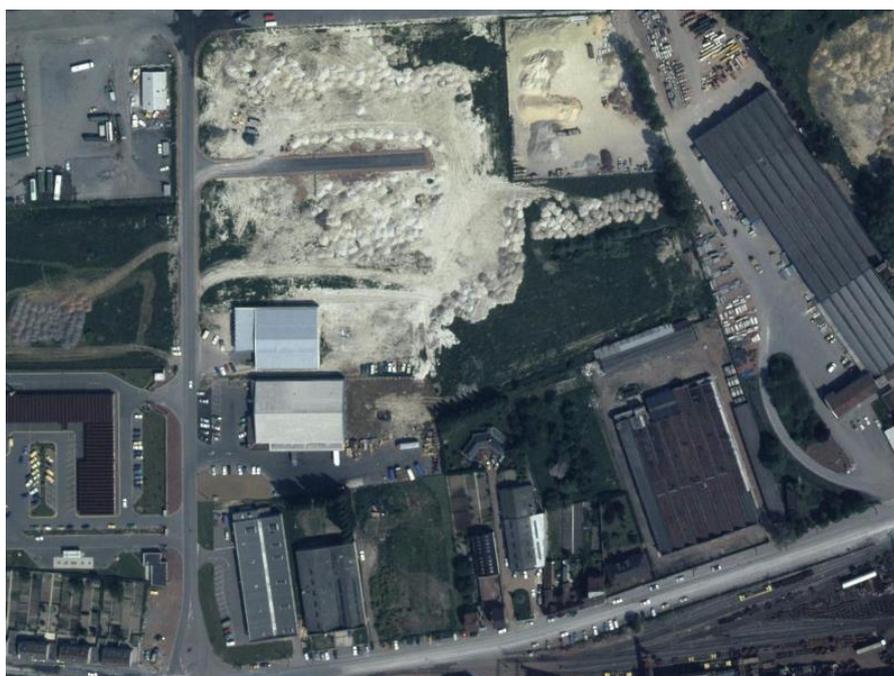
Photo aérienne de 1979

On peut observer sur les photos aériennes de 1979 des dépôts divers, et des constructions industrielles d'activités inconnues, aujourd'hui démolies.

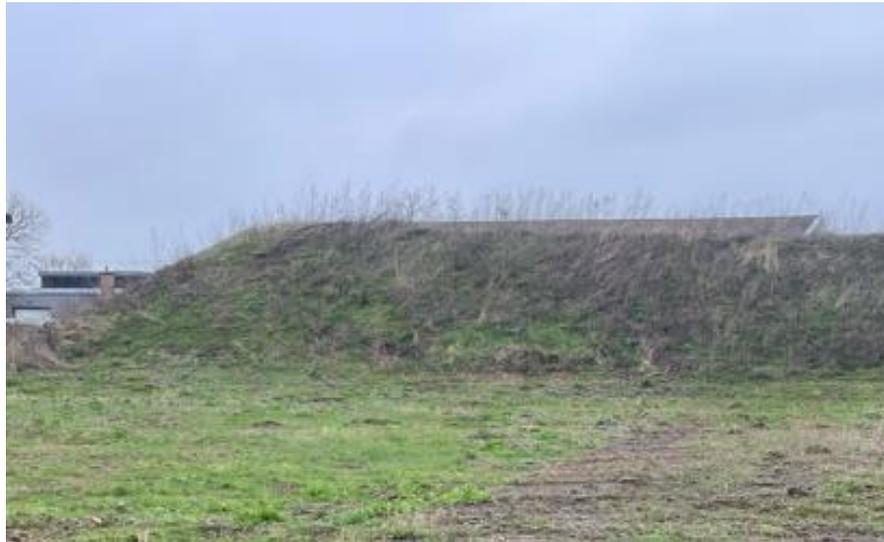
Le terrain est globalement plat à l'exception d'une cuvette en partie Est (environs 1.5 m de profondeur) et des talus (jusqu'à environ 2.0 m de haut).

Photo d'un talus en partie sud du terrain

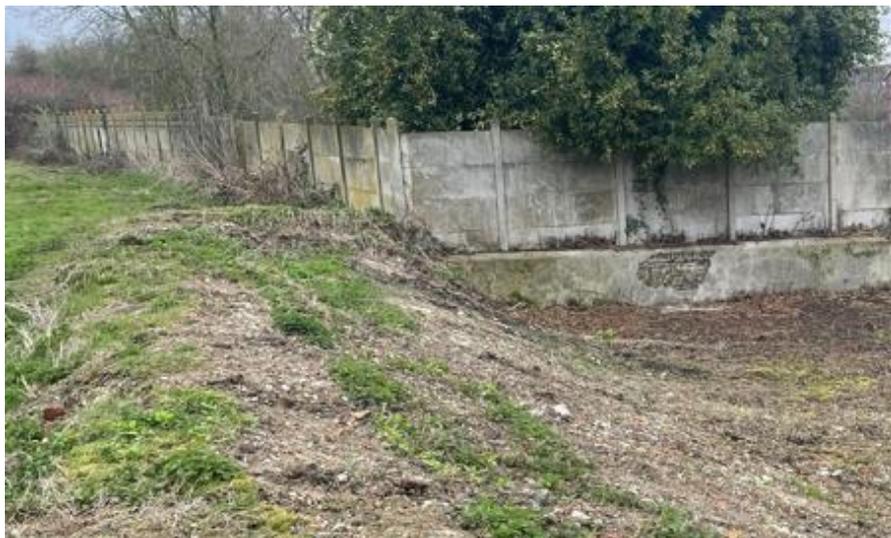
Photo d'une cuvette en partie sud-est
(Ancien fond de jardin selon le plan de recollement)

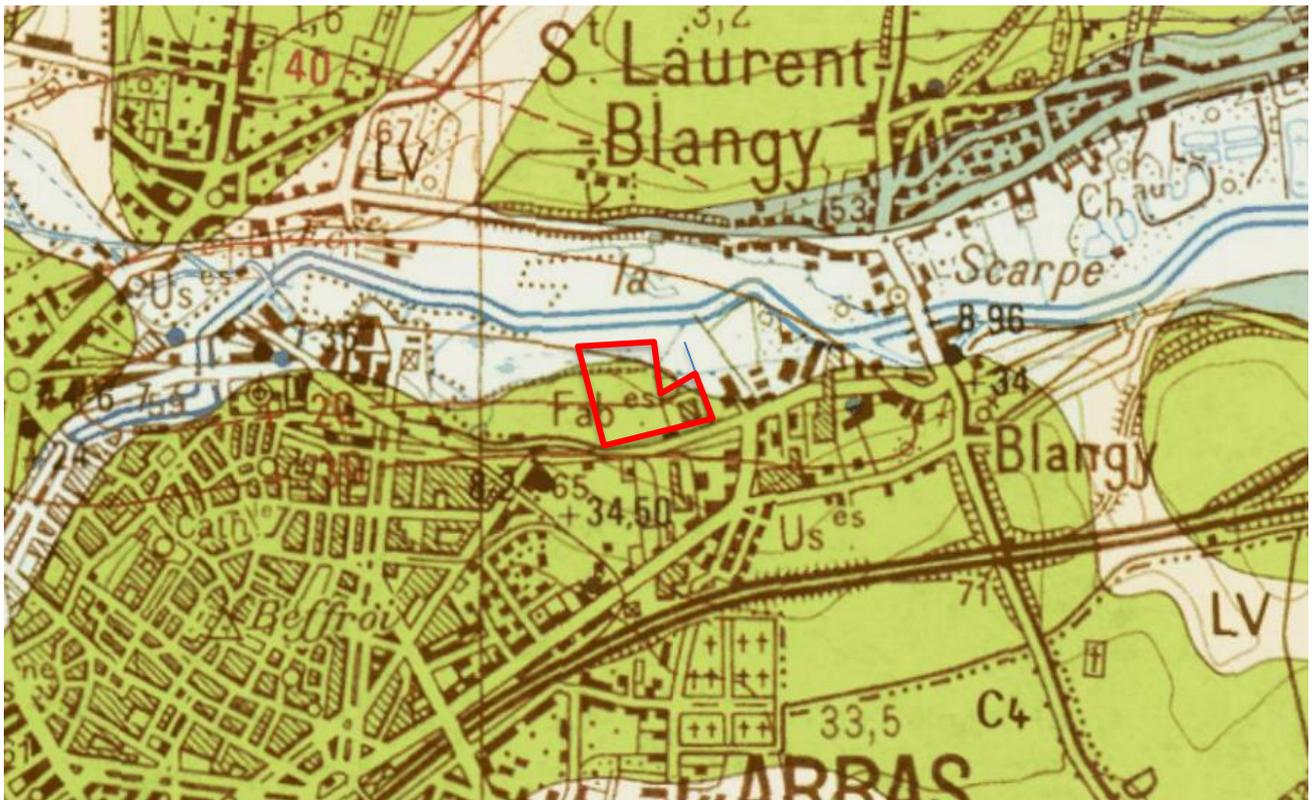
D'après la carte géologique au 1/50000 et notre connaissance de ce secteur, la géologie attendue est la suivante :

- Remblais ;
- Alluvions modernes de la Scarpe puis la craie du sénonien en partie Nord ;
- Craie du Sénonien en partie Sud .

| | LV : Limon de lavage | | Fz : Alluvions modernes |
| | LP : Limon pléistocène | | c4 : Sénonien, Craie à Micraster decipiens |

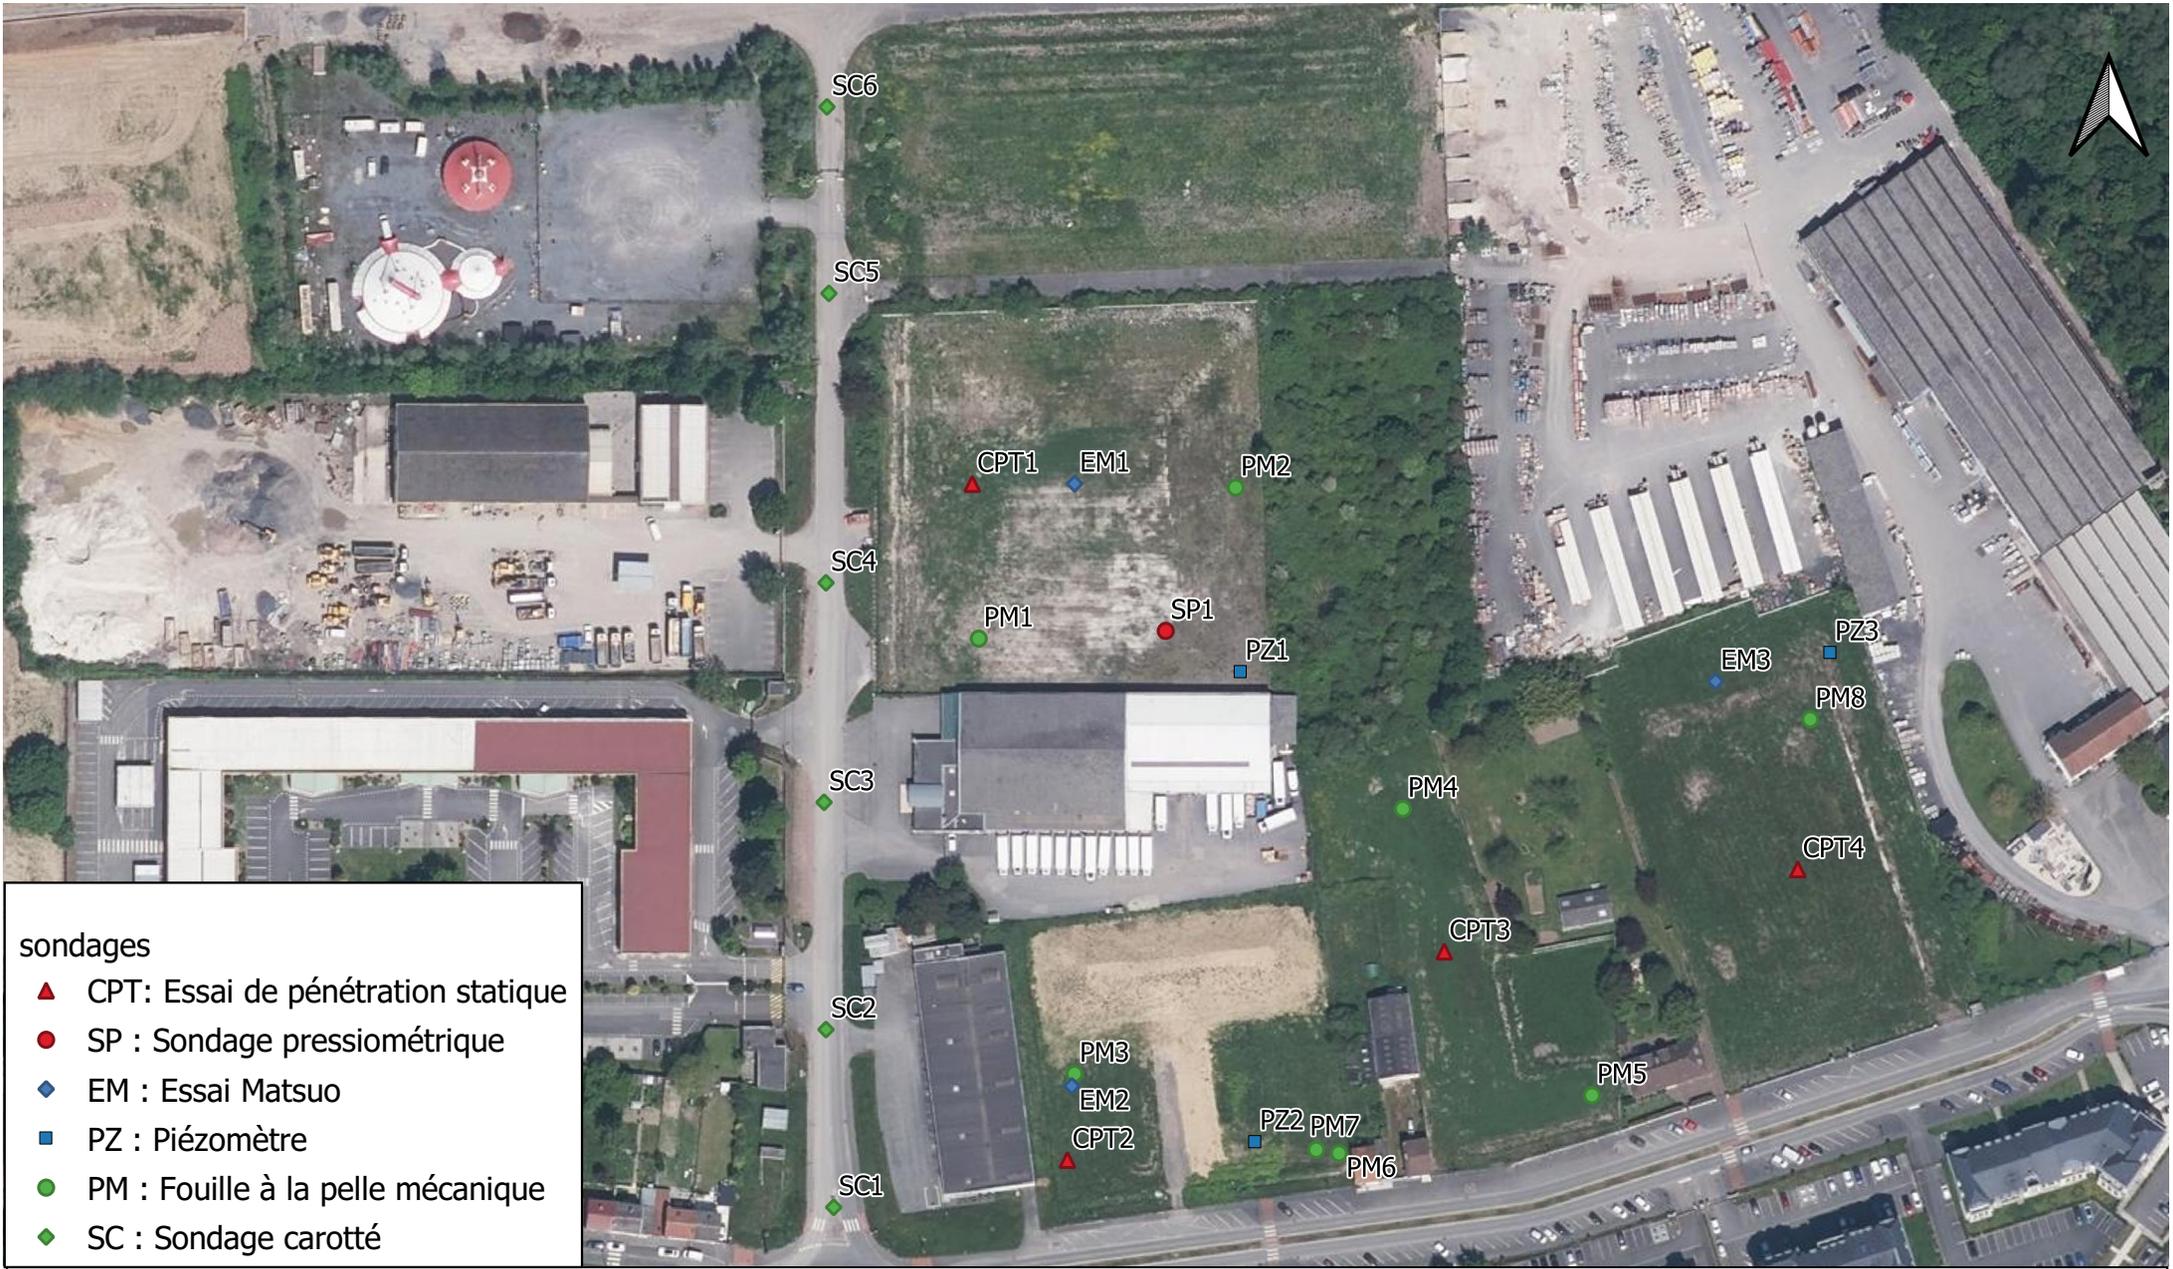
Annexe 2 – Plan d'implantation

- sondages
- ▲ CPT: Essai de pénétration statique
 - SP : Sondage pressiométrique
 - ◆ EM : Essai Matsuo
 - PZ : Piézomètre
 - PM : Fouille à la pelle mécanique
 - ◆ SC : Sondage carotté

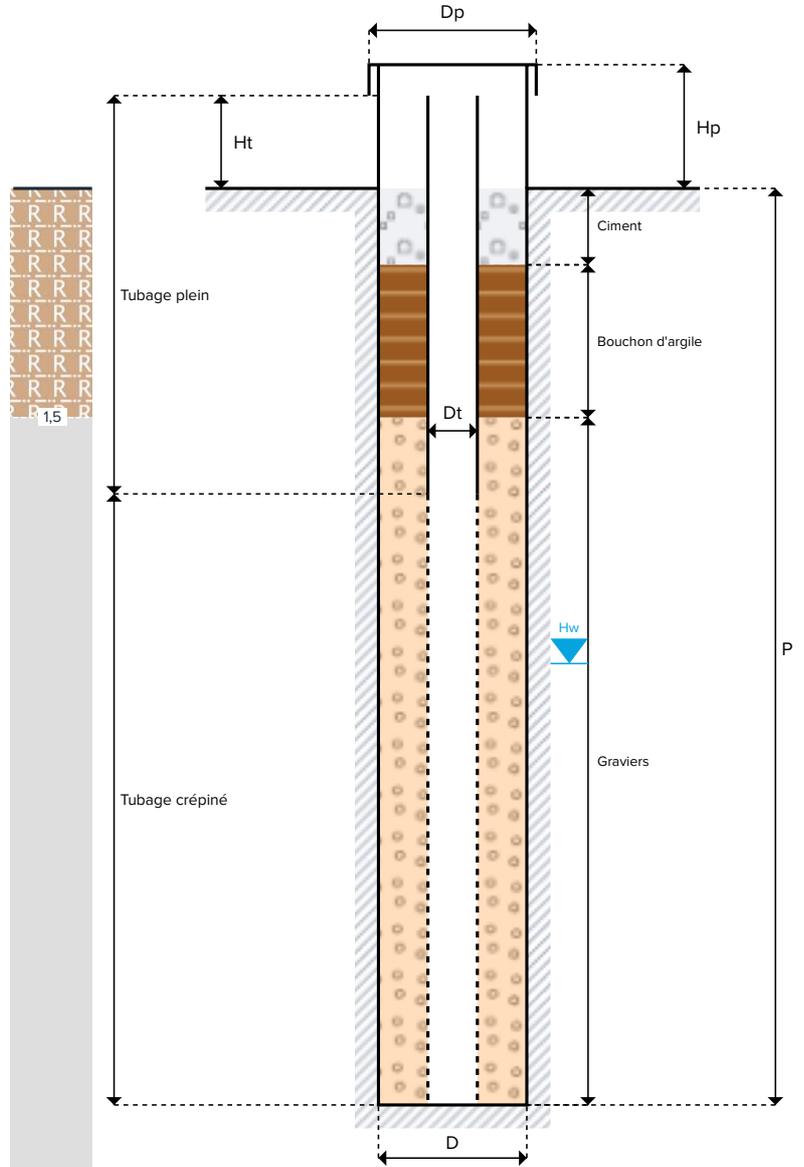
Sondage PZ1

| Élévation | Prof. | Lithologie | Descriptions | Outils | Fluides | Tubages | Equipements | Remblais | Niveau d'eau | | | | |
|---|---|---|--|---|---|---|---|---|--|--|--|--|--|
| 57 | 0 | | Remblai limono-crayeux marron-blanchâtre | ROT 120 | eau claire | HQ 88,9 b | Piézomètre 51/60mm, longueur : 6.00m, crépiné de 2.00 à 6.00, avec tête de protection : Capot hors sol 6 m | Ciment 0,5 m | Stabilisé | | | | |

| Prof. | Lithologie | Descriptions | Outils | Fluides | Tubages | Equipements | Niveau d'eau |
|---|---|--|---|---|---|--|---|
| 0 | | Remblai limono-crayeux marron-blanchâtre | ROT 120 | eau claire | HQ 88,9 b | Piézomètre 51/60mm, longueur : 8,00m, crépiné de 2,00 à 8,00, avec tête de protection : Capot hors sol | ▼ 1,75 m |

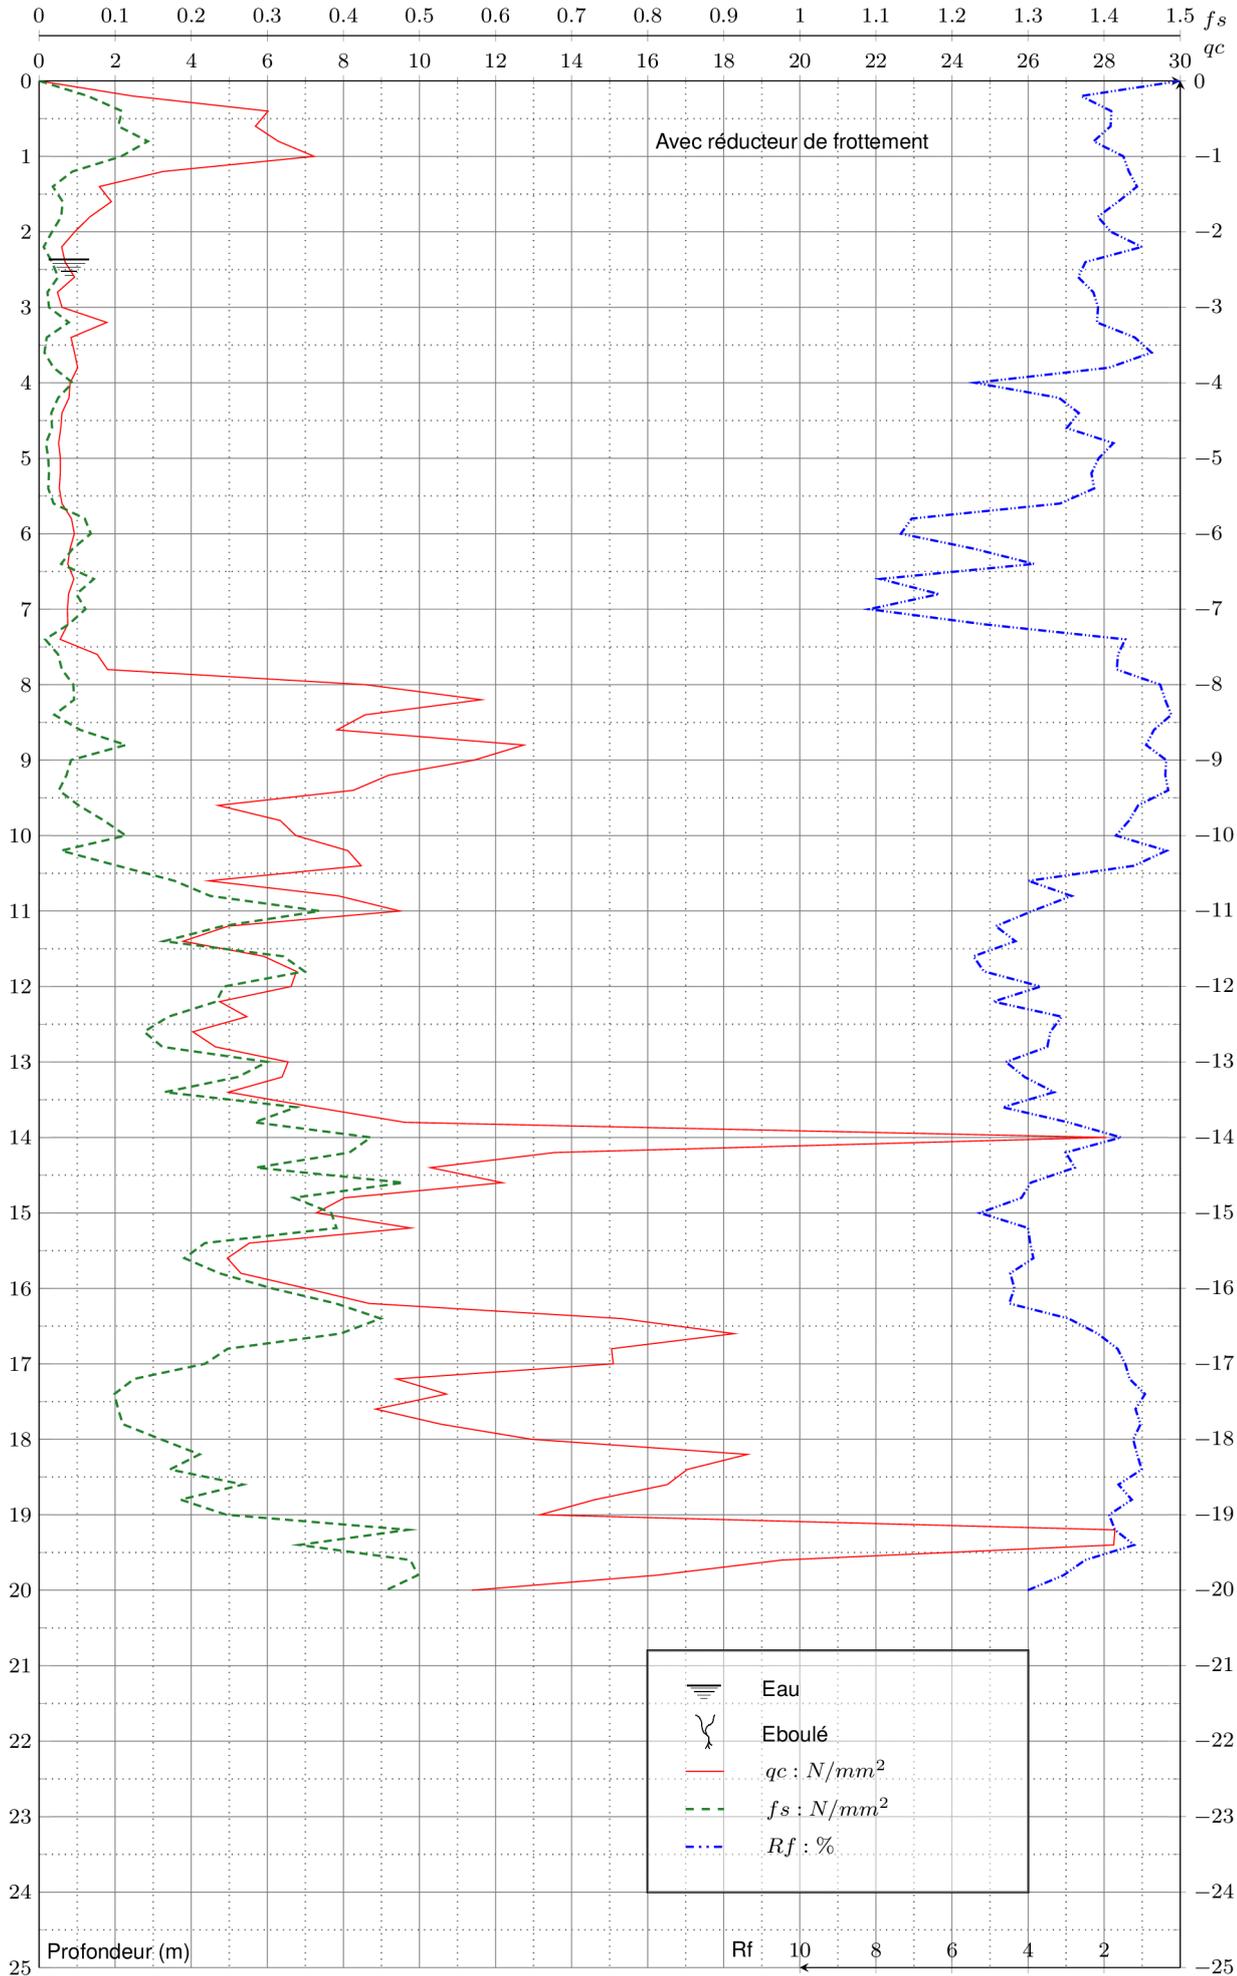
Fs : Frottement latéral sur le manchon, à la profondeur de mesure [N/mm² ou MPa]

Rf : Rapport de frottement = $100 \cdot F_s / q_c$ [%]

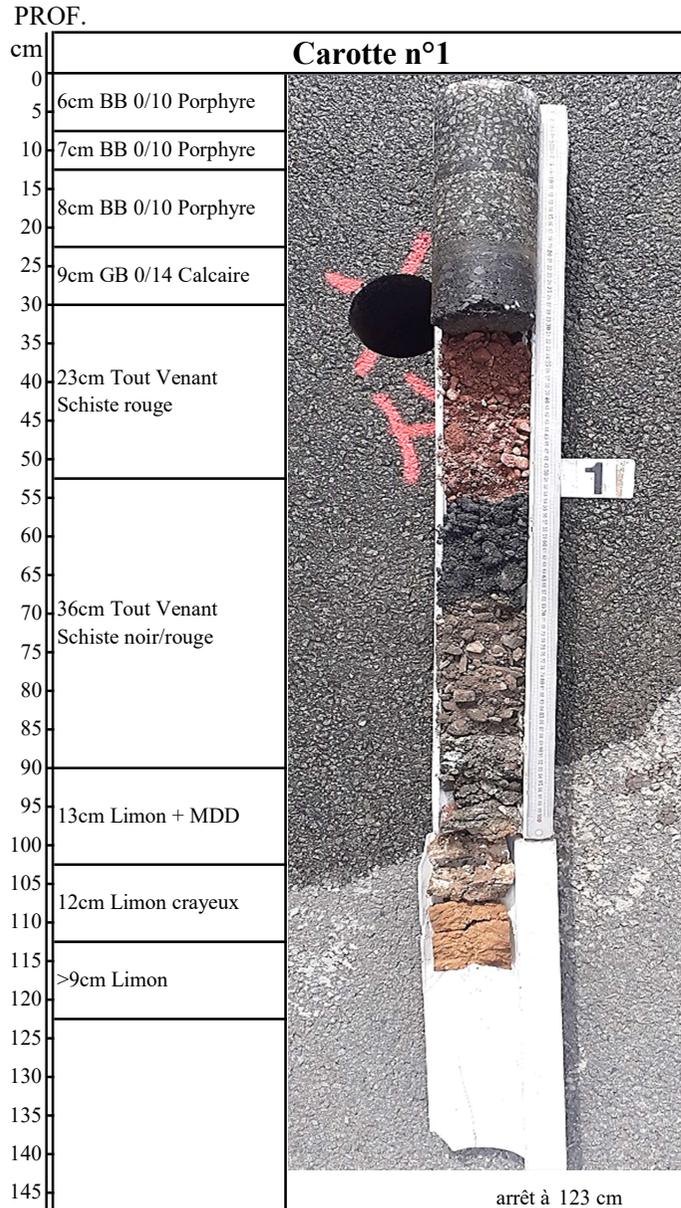
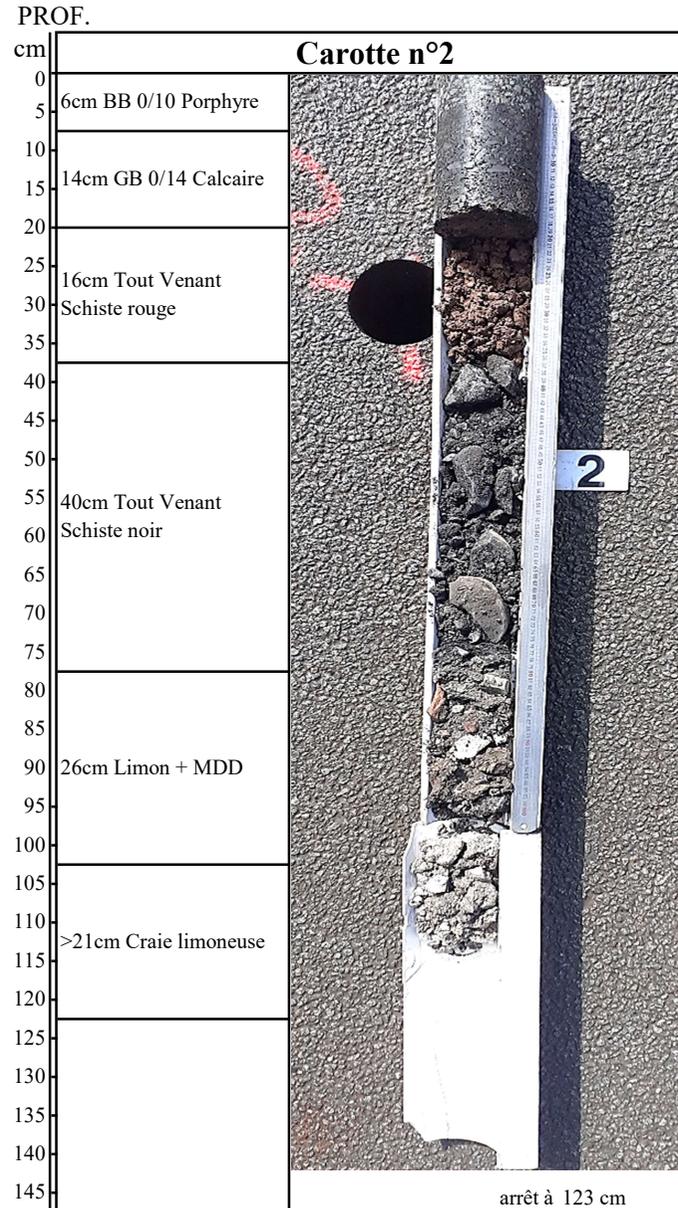
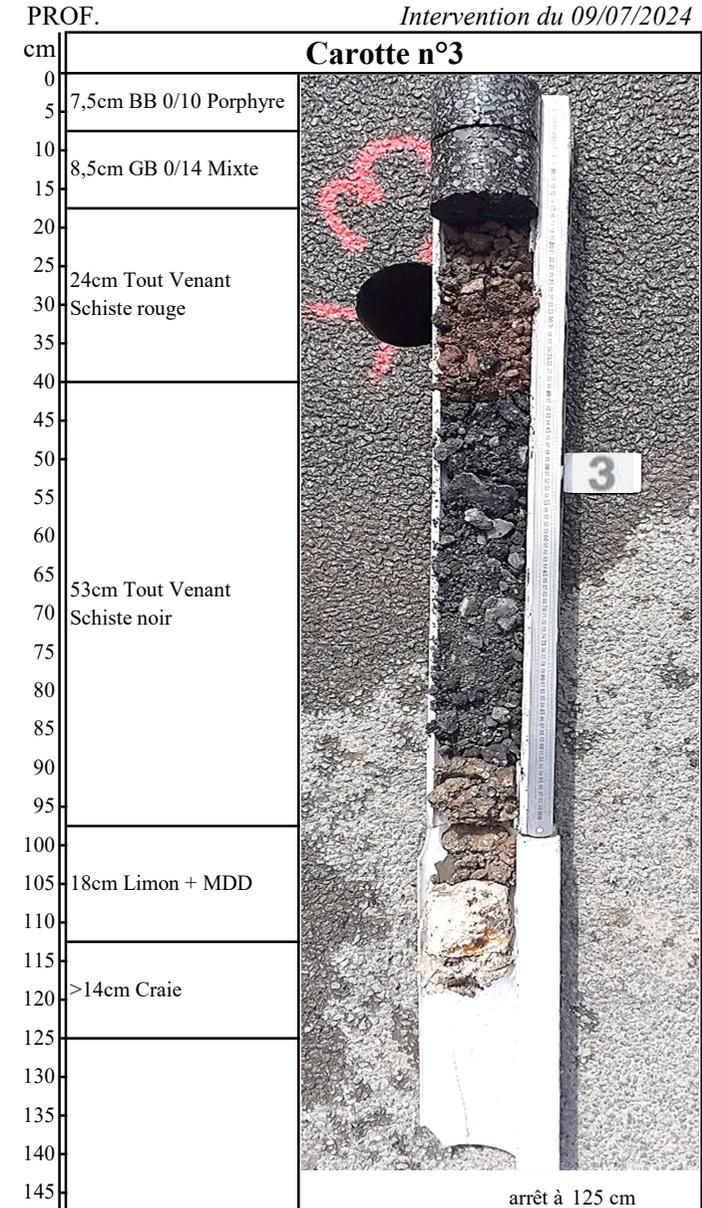
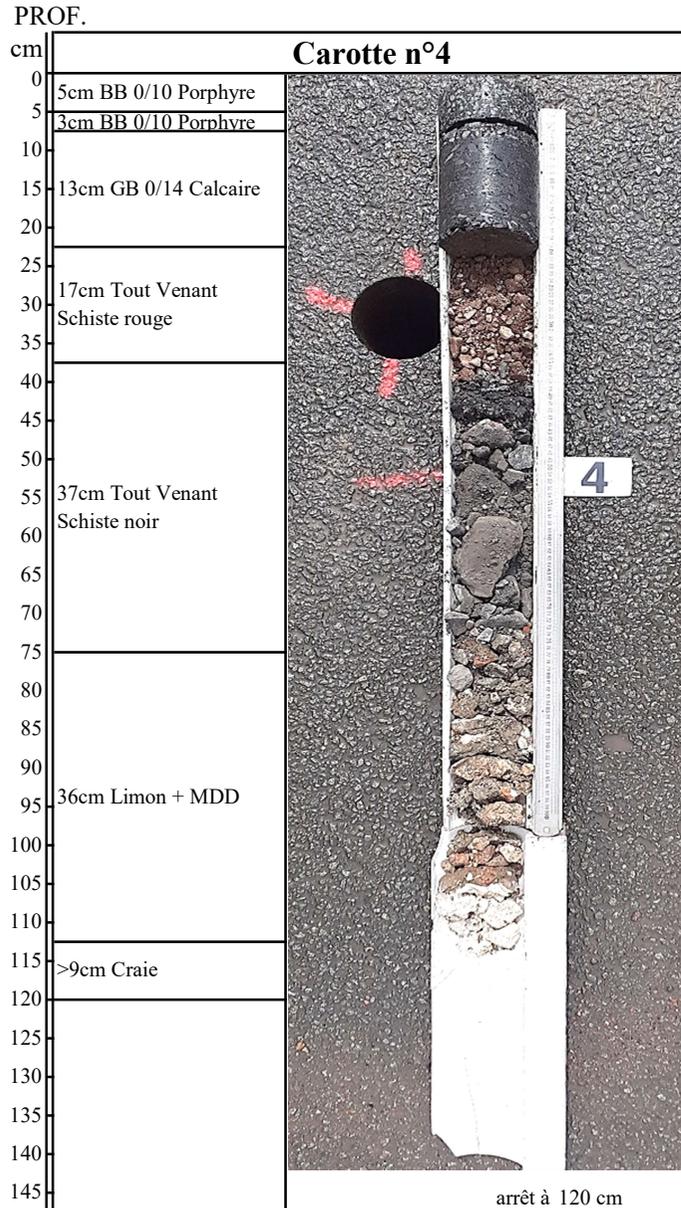
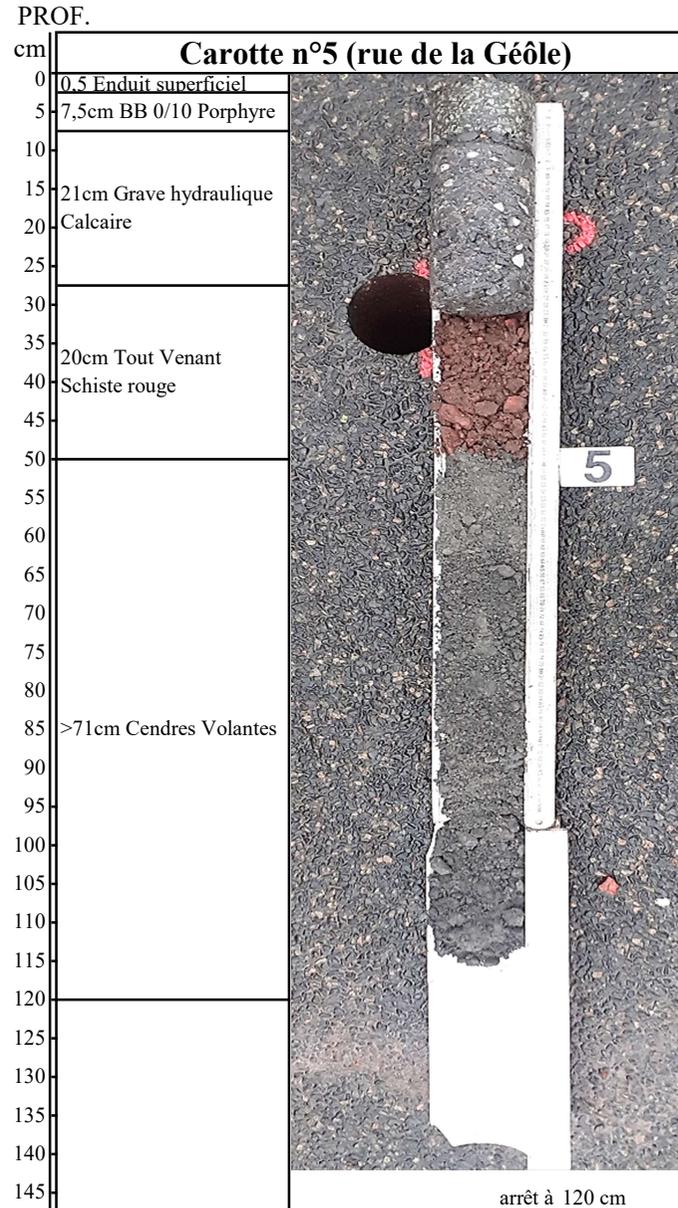
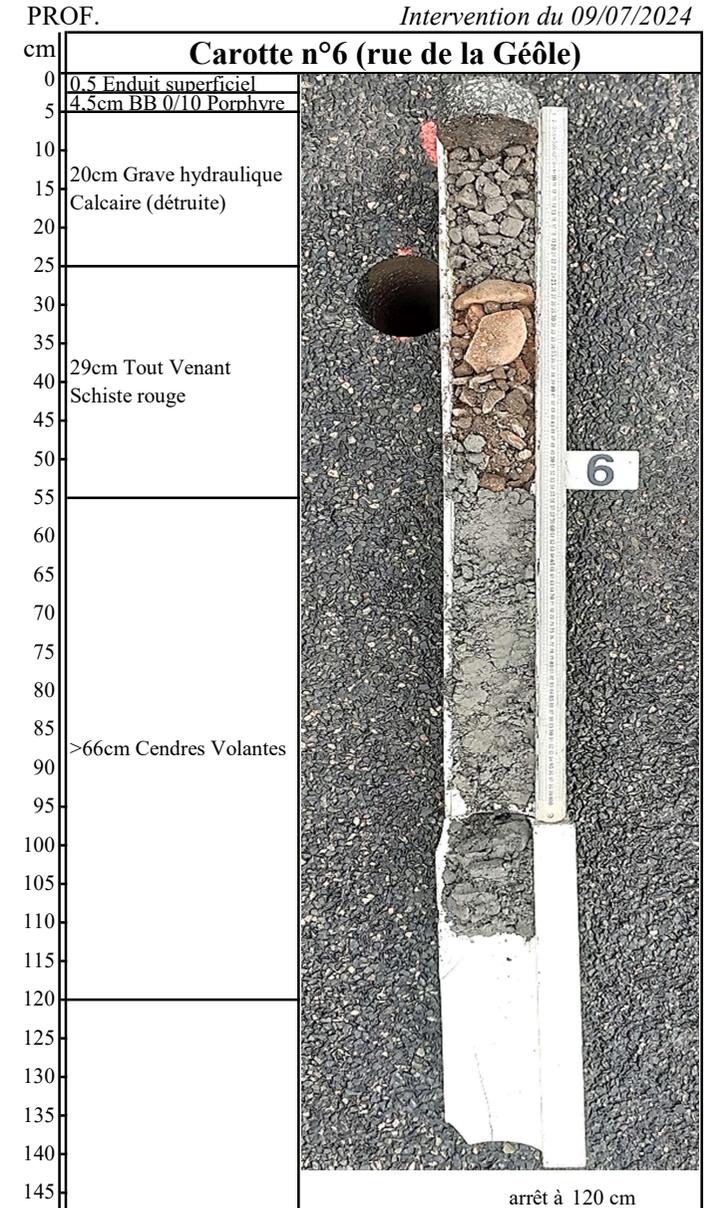
CAROTTAGES DE CHAUSSEE
Descriptif des carottes
SAINT-LAURENT-BLANGY - Rue Marcel Leblanc et rue de la Geôle
Procès Verbal N° 240534
N° Dossier : 23325
GEOTEC

Trois carottages complémentaires ont été réalisés sur des zones très faïencées sur l'épaisseur de la structure hydrocarbonée uniquement pour ne pas risquer l'endommagement des réseaux. Ces carottages révèle que la fissure est limitée à la couche de roulement, mais aussi que la couche de grave bitume peut être de faible épaisseur par endroit.
