# Communauté Urbaine d'Arras

## Val de Scarpe 2, secteur 1

### Arras et Saint-Laurent-Blangy (62)

## Etude historique, documentaire et de vulnérabilité des milieux

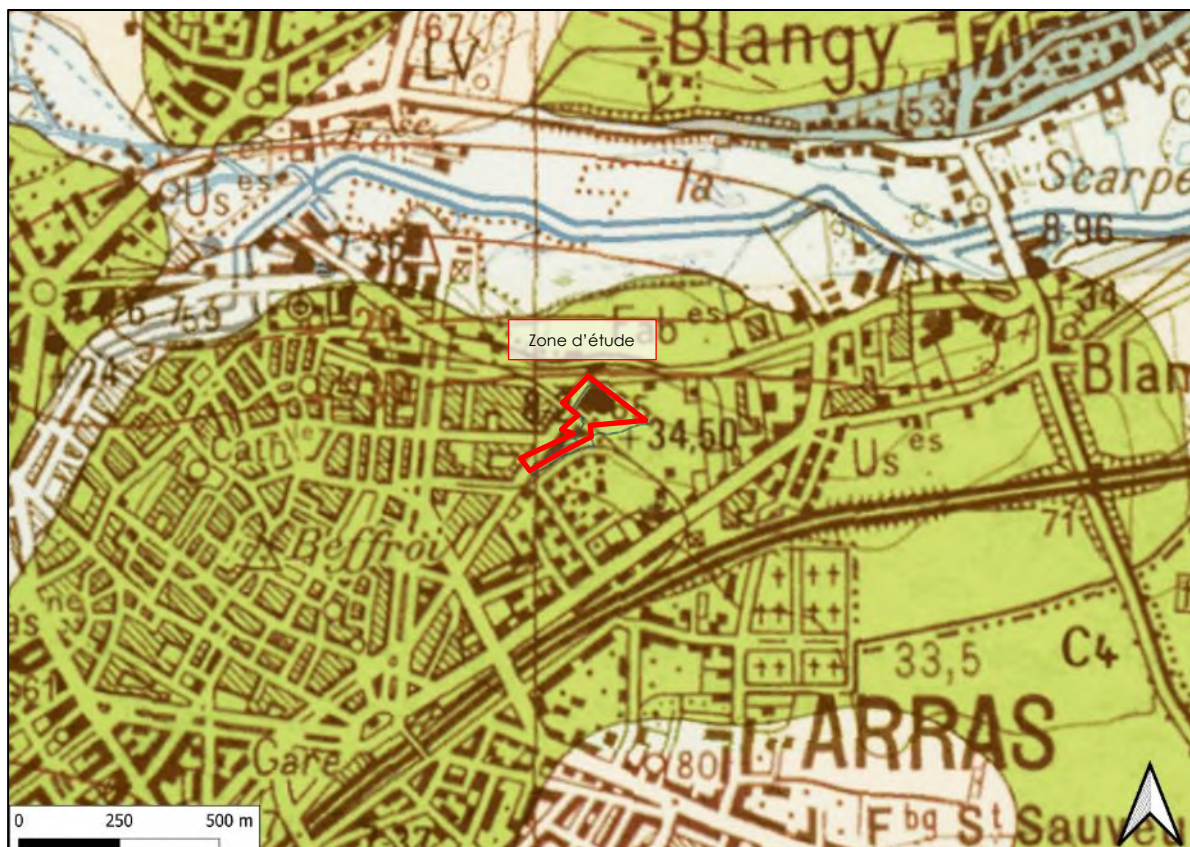
La zone d'étude est située sur la carte géologique n°26 d'Arras, dont un extrait est présenté en figure ci-dessous.

**Figure 9 : Extrait de la carte géologique n°26 d'Arras (Source : Infoterre)**

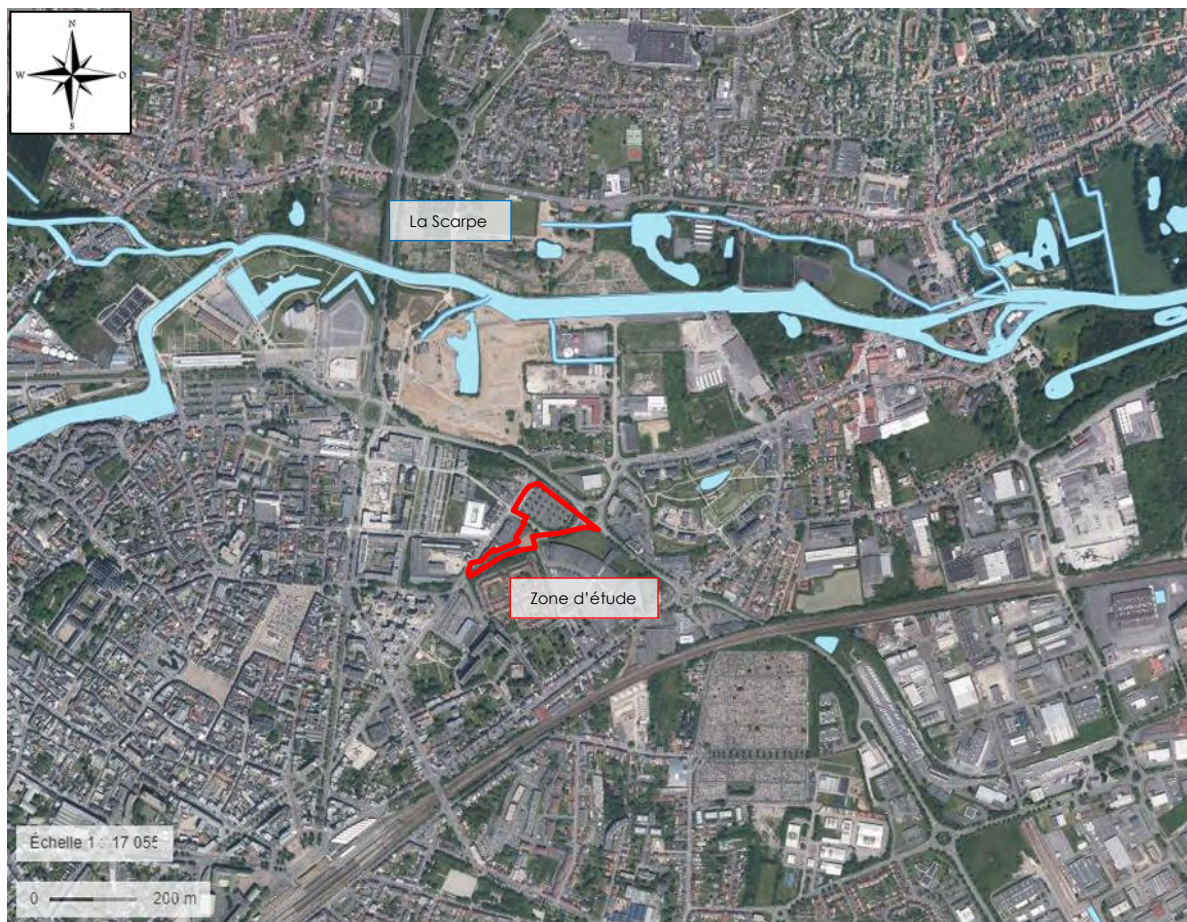
La commune d'Arras est parcourue par la rivière la Scarpe. Cette rivière est située à environ 480 m au Nord de la zone d'étude.

**Figure 13 : Carte hydrologique du périmètre d'étude (Source : Géoportail)**

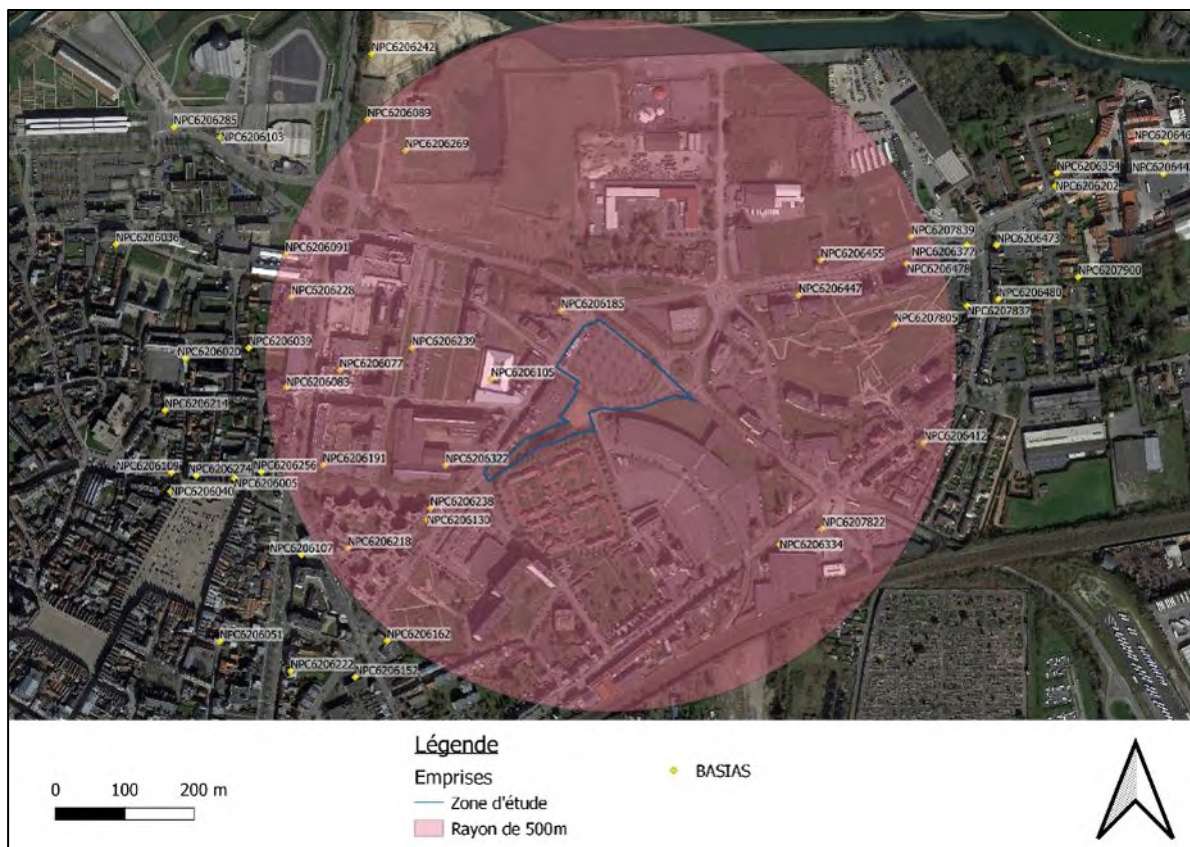
**Figure 21 : Sites BASIAS référencés dans un rayon de 500 m autour de la zone d'étude (Source : Infoterre)**

Dans un rayon de 500 m autour de la zone d'étude, 21 sites BASIAS ont été recensés (**Figure 21**), parmi lesquels des dépôts de liquides inflammables et/ou de produits chimiques, des stockages de charbon, des garages automobiles, des stations-service, dont certains sont encore en activité. Ces activités peuvent être génératrices d'une contamination des milieux, d'autant qu'elles se situent à proximité immédiate du site d'étude.

Ces sites sont localisés sur la figure ci-dessous. Les 4 sites les plus proches (à moins de 300 m du site d'étude), sont décrits dans le **Tableau 5**.

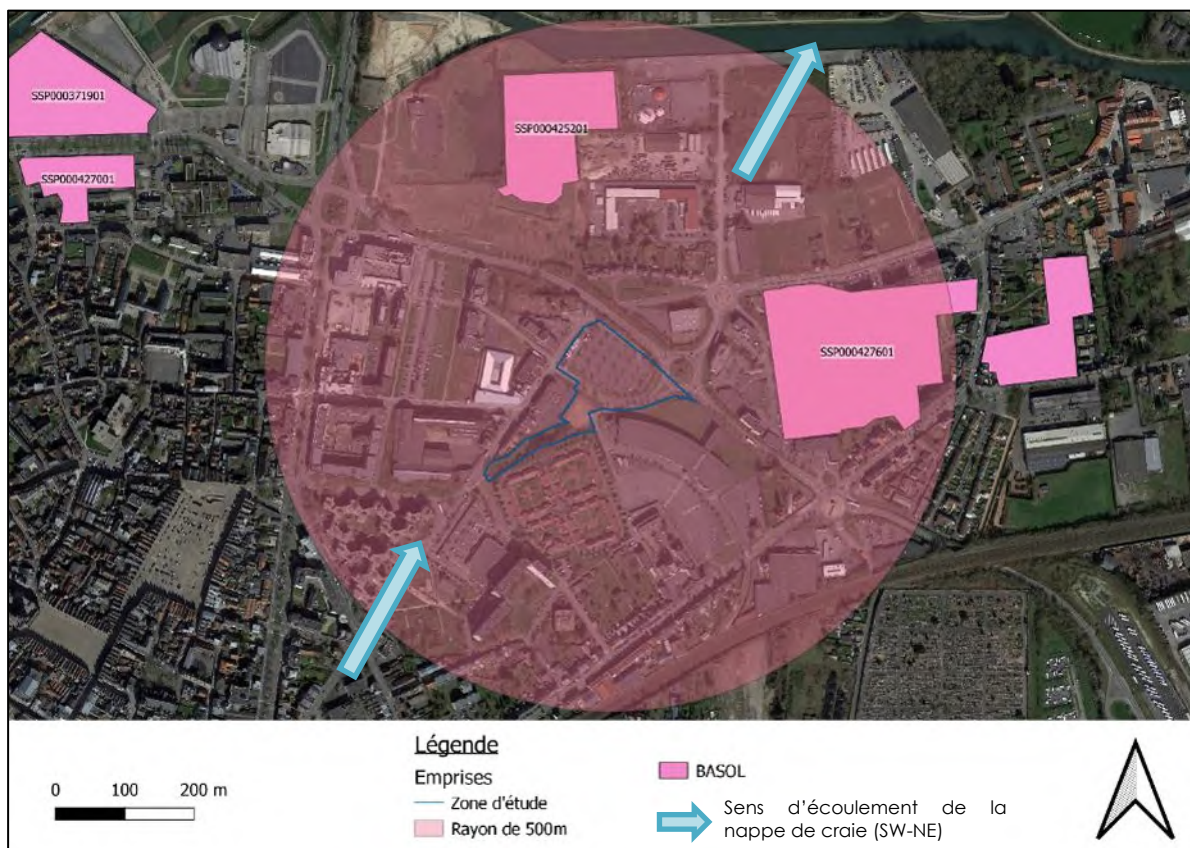
**Figure 22 : Sites BASOL référencés dans un périmètre de 500 m autour de la zone d'étude (Source : Infoterre)**

Ces sites sont localisés sur la figure ci-dessous et décrits dans le **Tableau 6**.

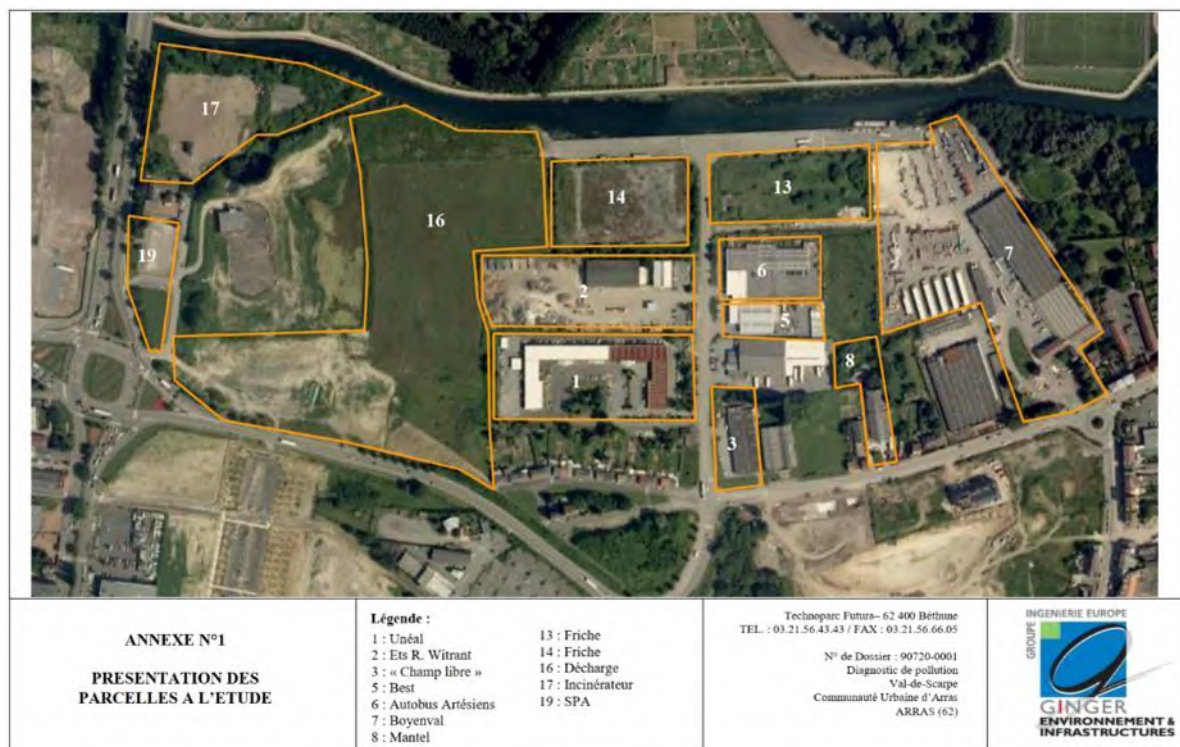
**Figure 23 : Localisation du secteur étudié par GINGER- Rapport de septembre 2009**

Ce rapport correspond à une étude réalisée à proximité nord du site. La localisation du secteur étudié est représentée sur la figure suivante :

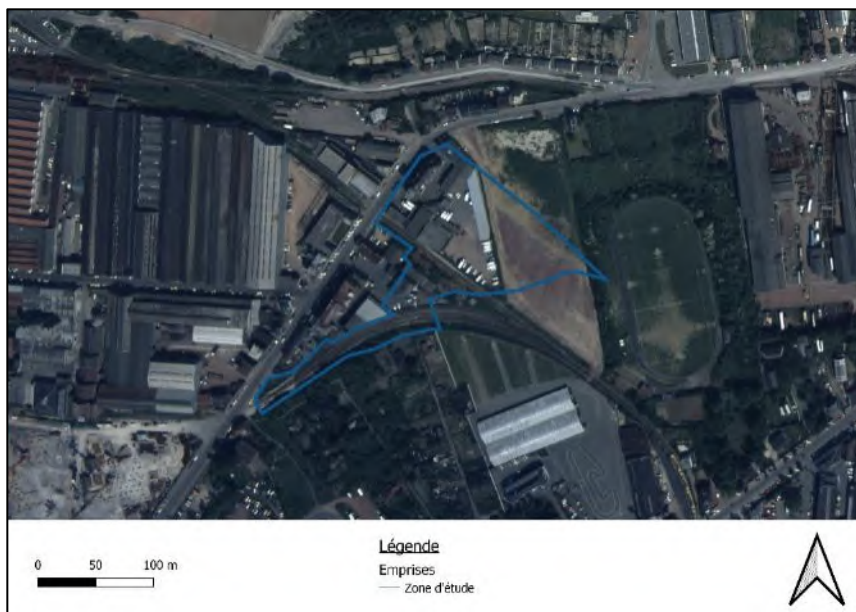
**1980**  
(IGN)

**Au droit de la zone d'étude :**

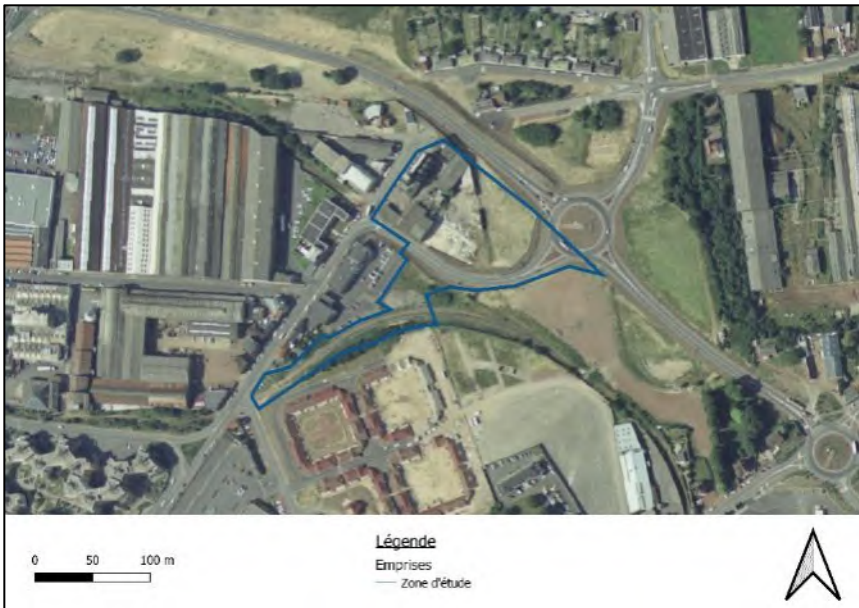
| <p><b>1994</b><br/>(IGN)</p> | <p>Réf : C94SAA1362_1994_FD59-62_0913</p> | <p><b>Au droit de la zone d'étude :</b></p> <p>Aménagement de la départementale D3E1.</p> <p>Démolition du bâtiment au centre du site.</p> <p><b>Dans l'environnement immédiat de la zone d'étude :</b></p> <p>Construction de nouvelles habitations individuelles au sud du site, aménagement de l'avenue des Droits de l'Homme ainsi que le rond-point reliant l'avenue à la D3E1 au nord et à l'est du site.</p> |

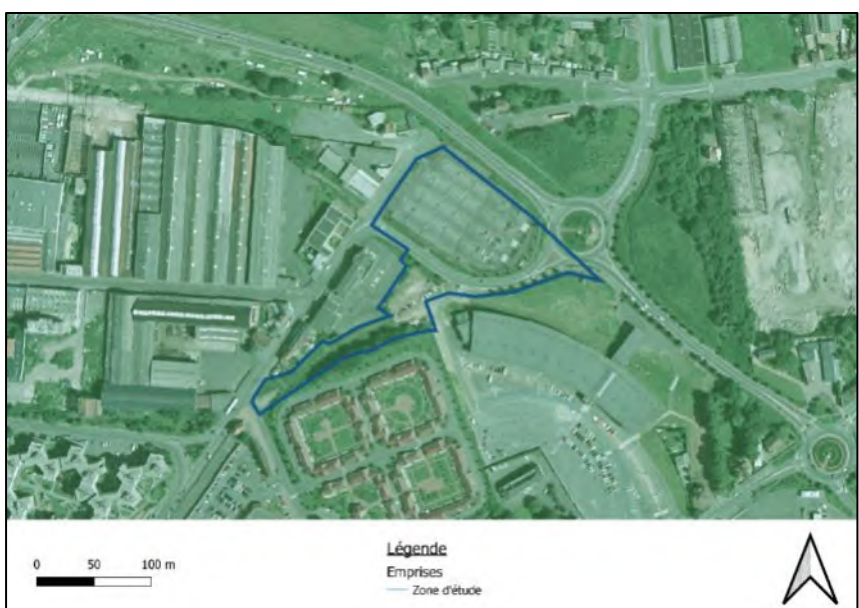
| <p><b>2000</b><br/>(IGN)</p> | <p>Réf : CA00S00762_2000_fd5962_250_0786</p> | <p><b>Au droit de la zone d'étude :</b></p> <p>Démolition de tous les bâtiments au nord du site qui sont remplacés par un parking ouvert.</p> <p>Démantèlement des lignes ferroviaires au sud du site.</p> <p><b>Dans l'environnement immédiat de la zone d'étude :</b></p> <p>Construction de l'Artois expo au sud du site.</p> <p>Pas de changement notable sur le reste de l'environnement en bordure de la zone d'étude.</p> |

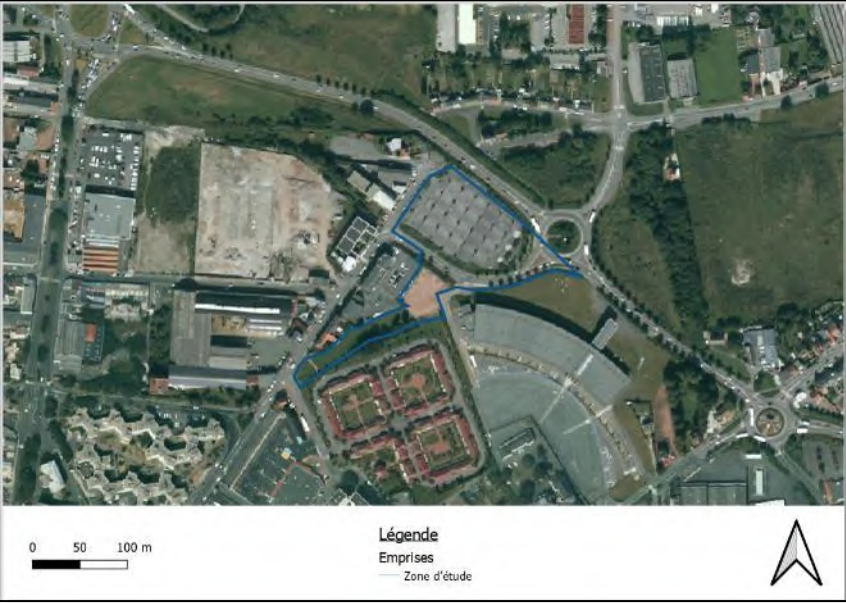
| <p><b>2004</b><br/>(IGN)</p> | <p>Réf : CP04000172_FD5962.11_3253</p> | <p><b>Au droit de la zone d'étude :</b></p> <p>Aucun changement notable n'est observé au droit du site d'étude par rapport à 2000.</p> <p><b>Dans l'environnement immédiat de la zone d'étude :</b></p> <p>Démolition du bâtiment industriel à l'ouest du site.</p> <p>Pas de changement notable sur le reste de l'environnement en bordure de la zone d'étude.</p> |

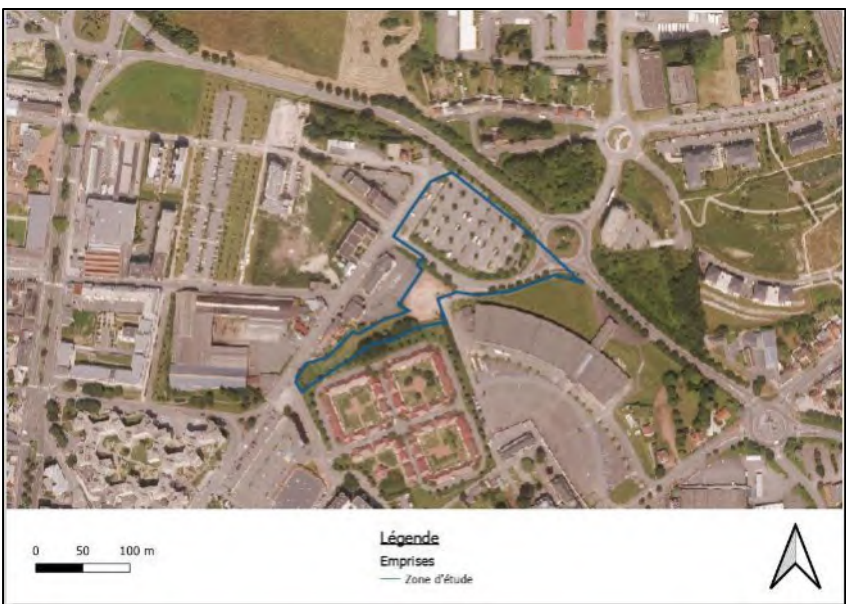
| <p><b>2012</b><br/>(IGN)</p> | <p>Réf : CP12000412_130707_NPDCB2_22_1688_RGB</p> | <p><b>Au droit de la zone d'étude :</b></p> <p>Aucun changement notable n'est observé au droit du site d'étude par rapport à 2000.</p> <p><b>Dans l'environnement immédiat de la zone d'étude :</b></p> <p>Pas de changement notable sur l'environnement en bordure de la zone d'étude.</p> |

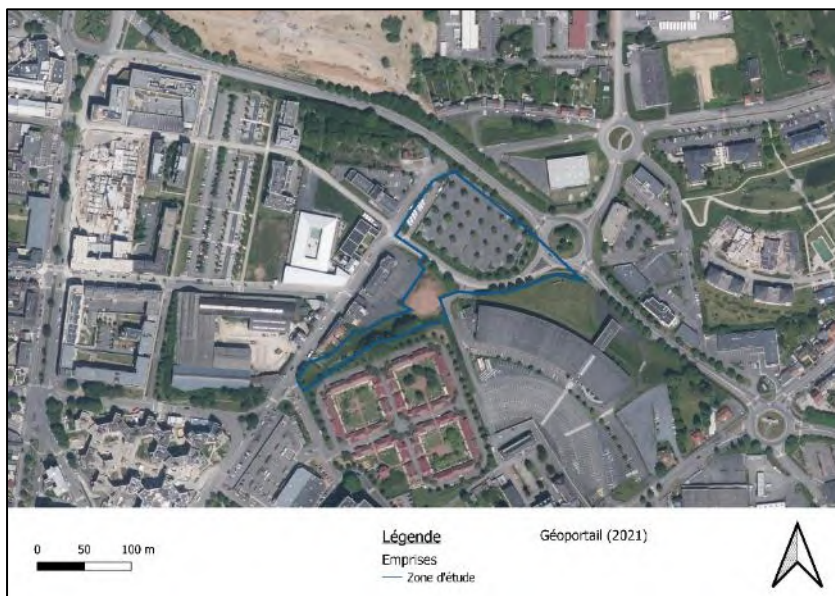
**2021**

**Au droit de la zone d'étude :**

Aucun changement notable n'est observé au droit du site d'étude par rapport à 2000.

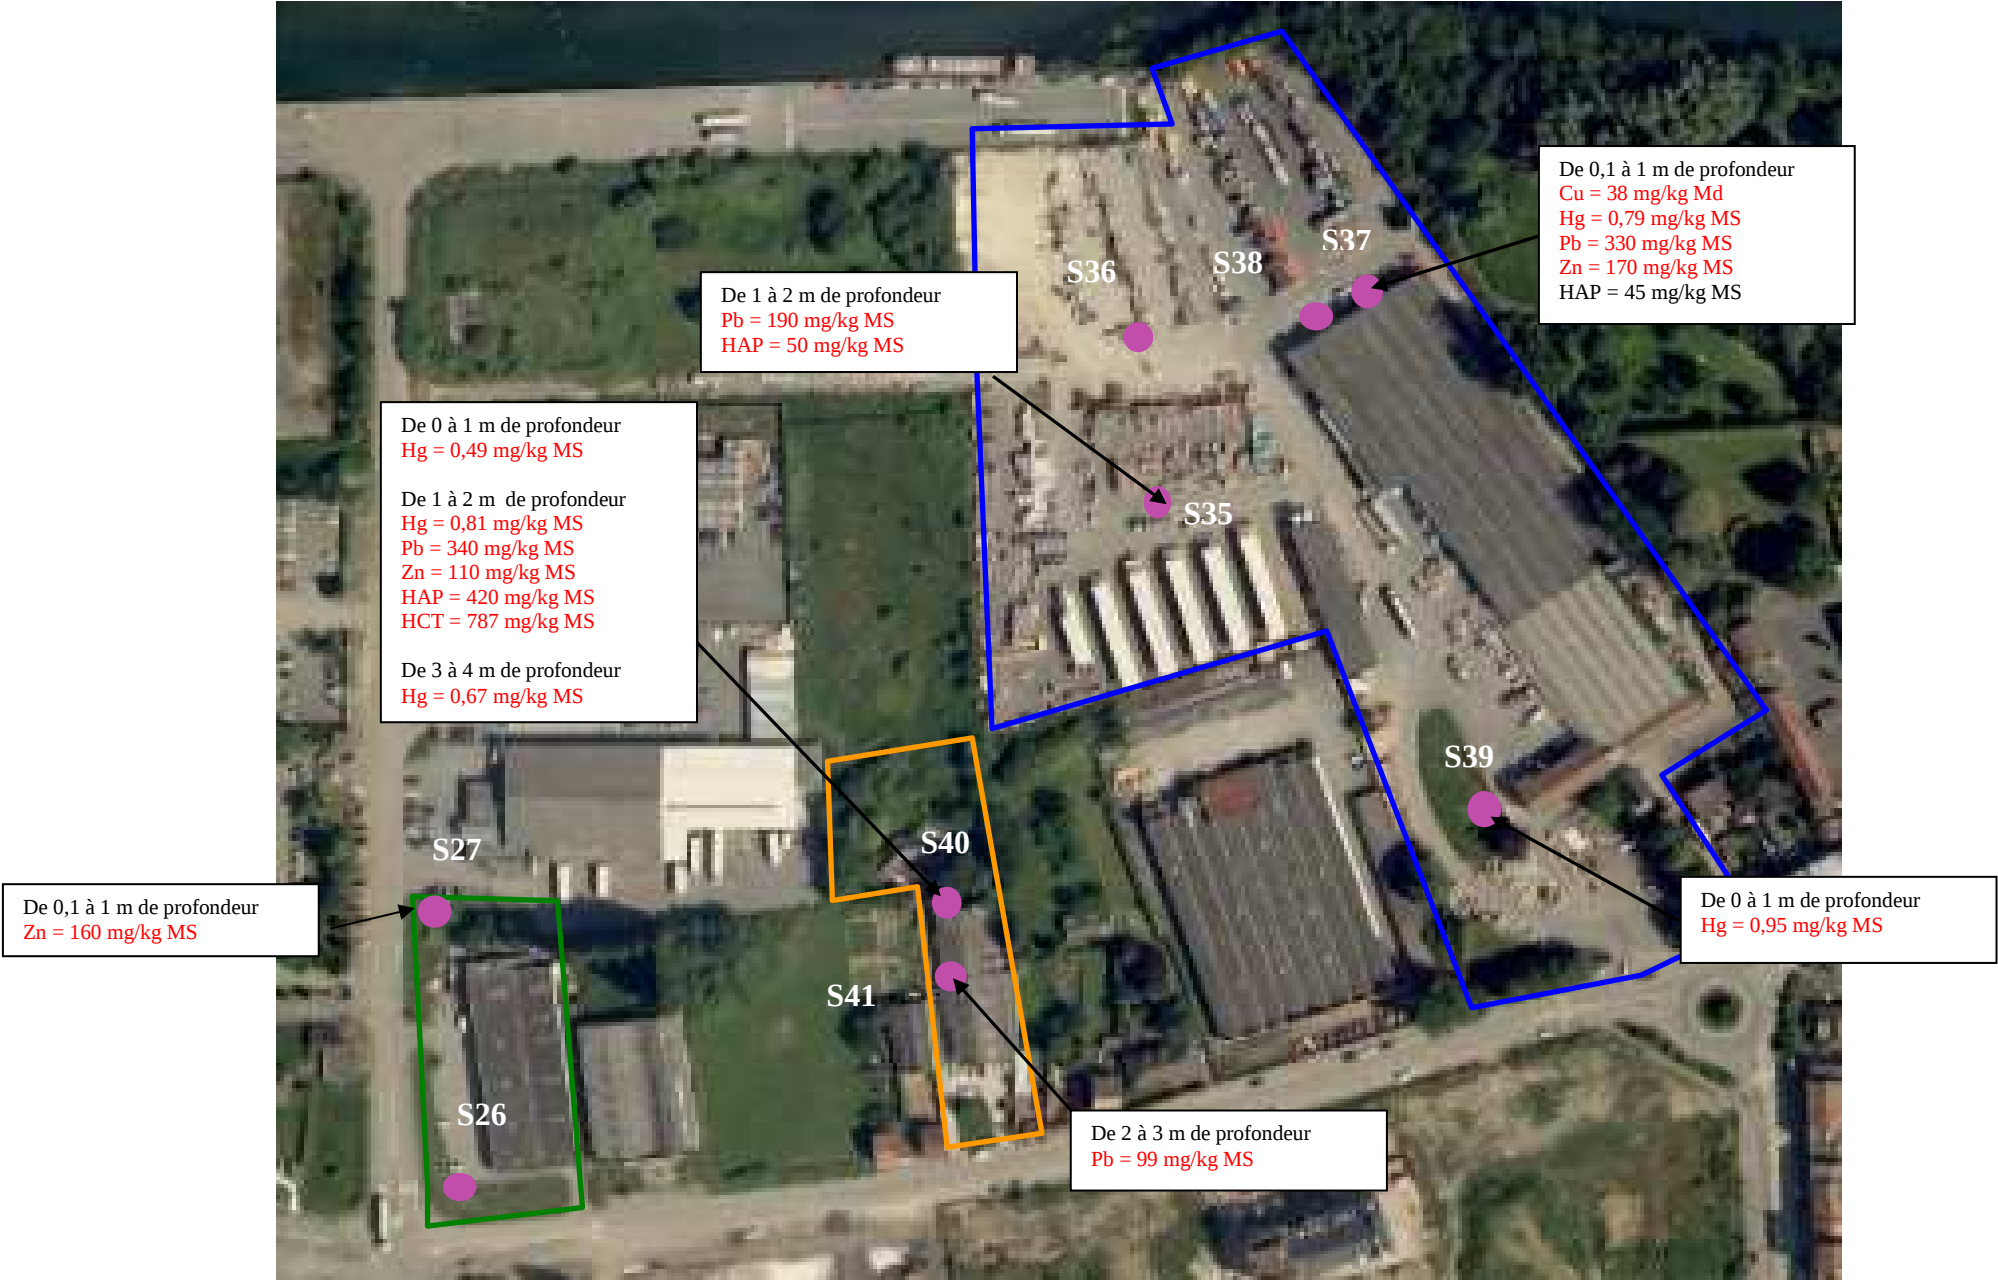
**ANNEXE N°8**

**PLAN D'IMPLANTATION  
DES ANOMALIES ORGANIQUES  
ET INORGANIKES DANS LES  
SOLS DE LA RUE DES ROSATI**
