## ÉTUDE HISTORIQUE, DOCUMENTAIRE ET DE VULNERABILITE

### PROJET VAL DE SCARPE 2 LOCALISE A SAINT-LAURENT-BLANGY (62)

REF : P 241004

TITRE DU DOCUMENT      Projet Val de Scarpe 2 à Saint-Laurent-Blangy (62)  
Étude historique, documentaire et de vulnérabilité

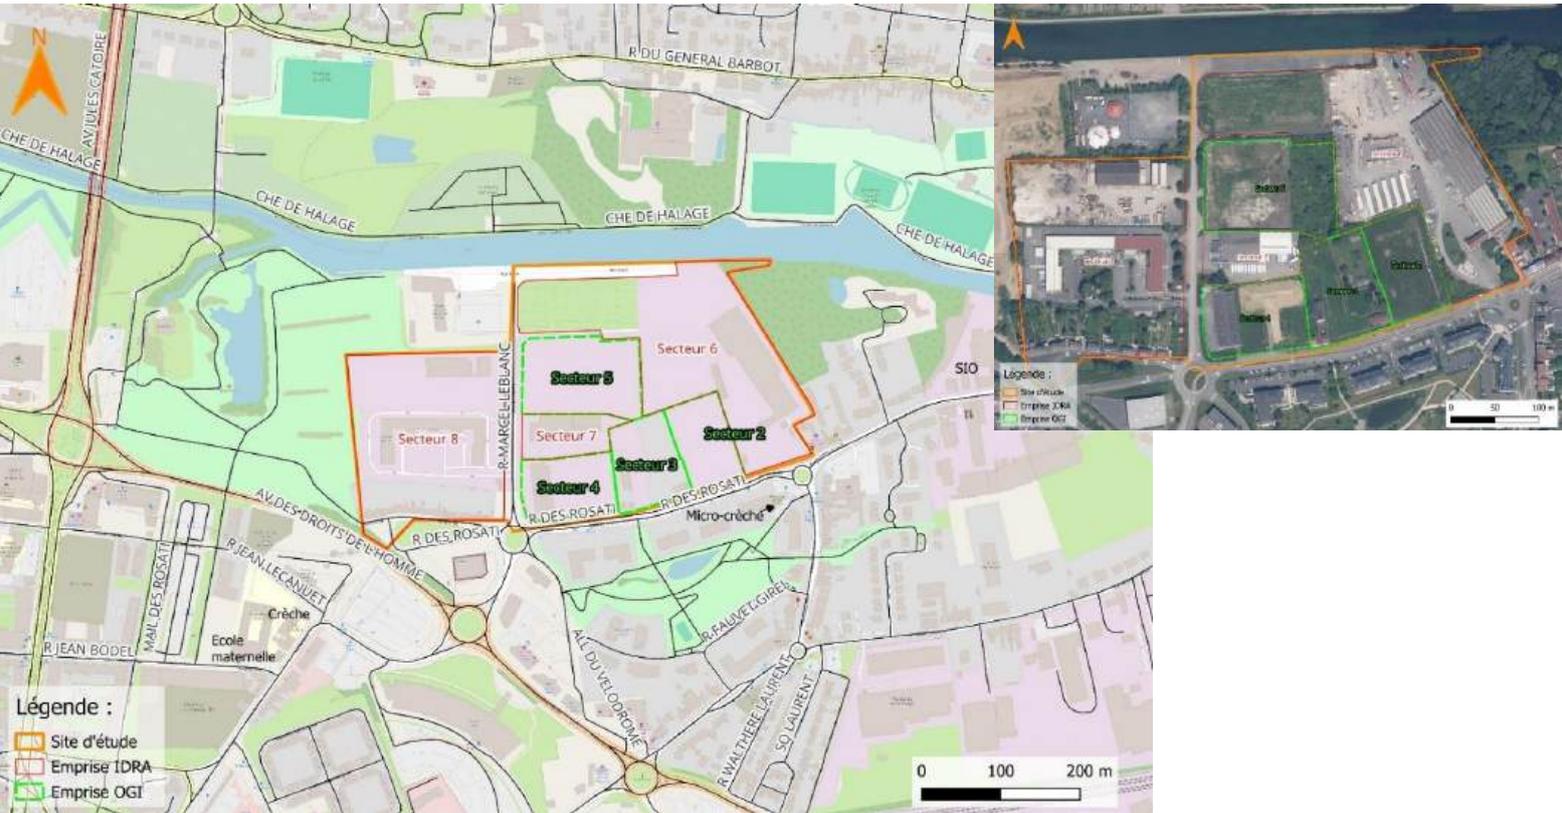
Figure 1 : Vue aérienne et plan du site et de son environnement

La figure suivante présente une vue aérienne du site et de son proche environnement.

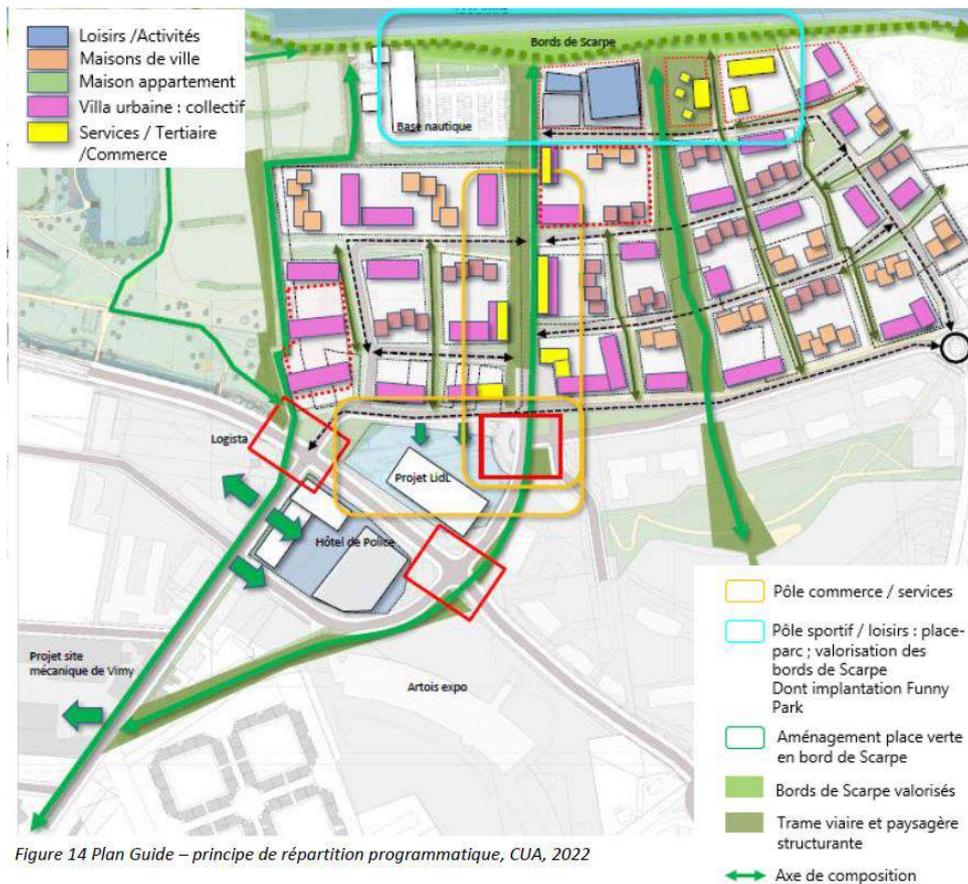
Figure 14 Plan Guide – principe de répartition programmatique, CUA, 2022

Le plan projet est présenté dans la figure ci-dessous.

\*Les emprises correspondantes aux projets LIDL et à l'hôtel de police ne sont pas intégrées à la présente zone d'étude

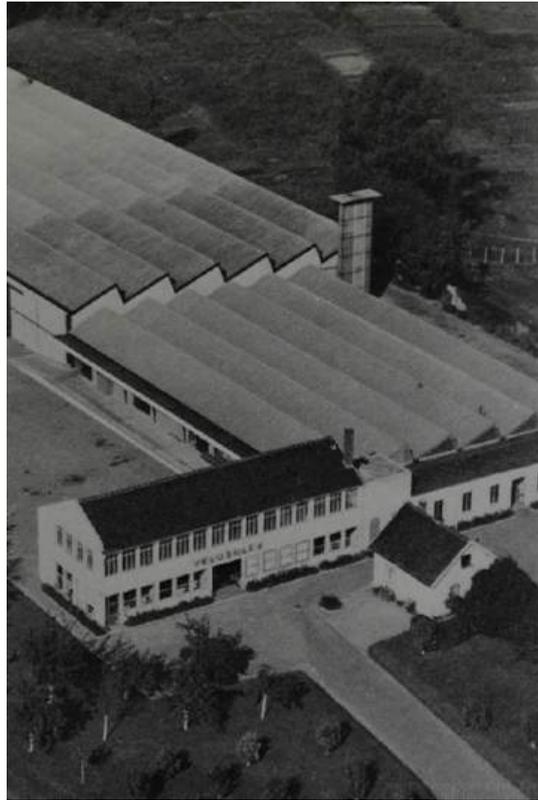
Figure 3 : Usine VELOSOLEX (Source : Mairie de Saint-Laurent-Blangy)

Lors de la conversation téléphonique avec le propriétaire de la parcelle occupée par BIG-MAT (secteur 6), celui-ci nous a indiqué qu'avant d'être occupé par une entreprise de négoce de matériaux, le site a été exploité par l'usine SOLEX (Figure 3).

D'après le site de la mairie de Saint-Laurent-Blangy, l'usine fabriquait des Vélo Solex et concevait des carburateurs (voitures, avions, bateaux), dont certains en bronze. Le site a fermé au début des années 70.

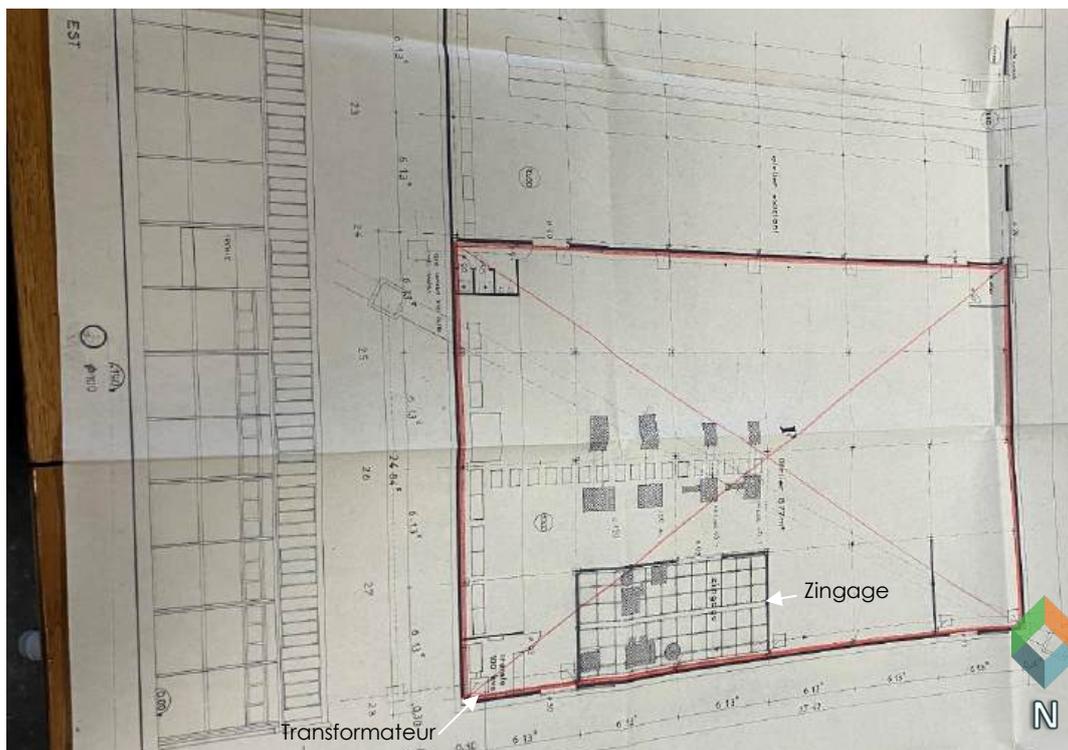
Figure 8 : Plan en date du 21 janvier 1959

Les plans transmis à la Préfecture sont disponibles aux figures ci-dessous.

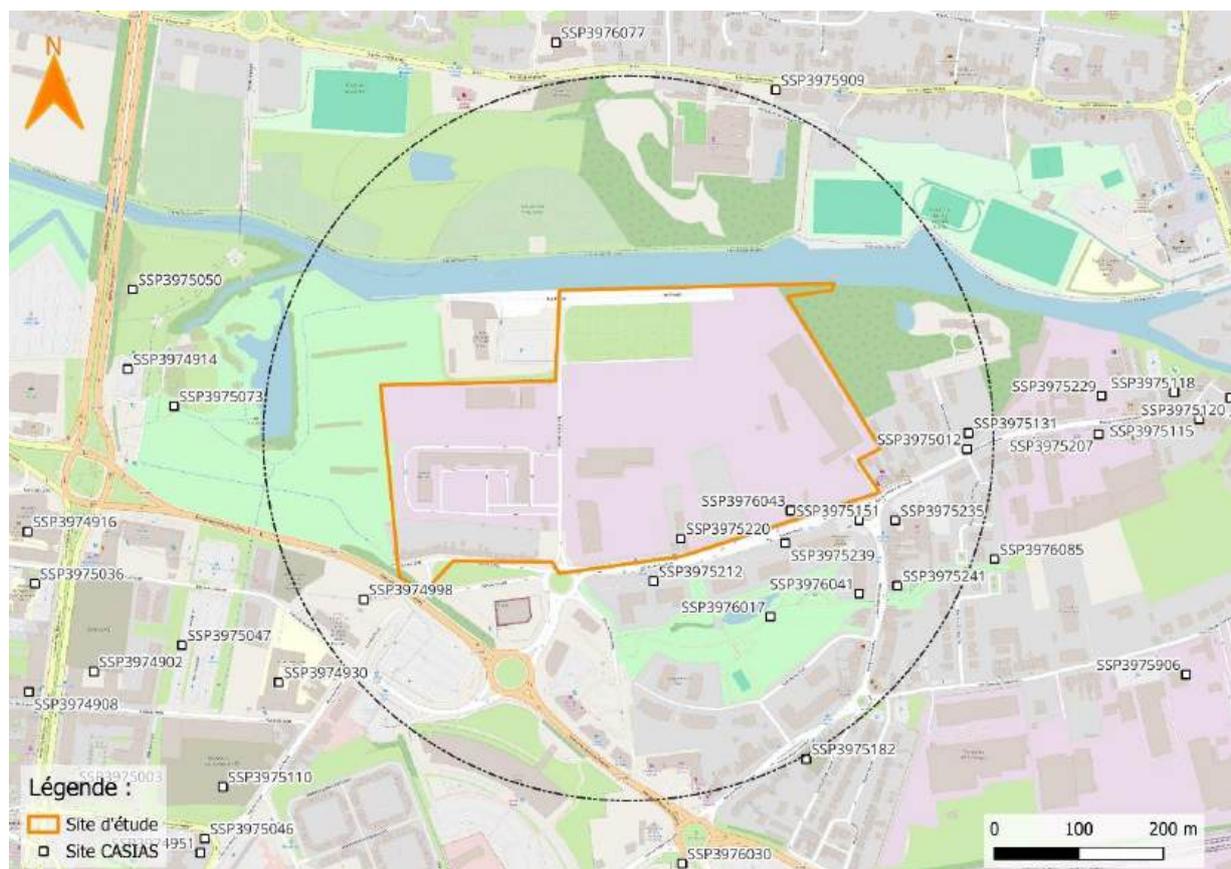
Figure 10 : Localisation des sites CASIAS les plus proches du site d'étude

Les sites référencés dans la base de données CASIAS dans un rayon de 250 m autour du site sont présentés sur la figure suivante.

\*La localisation du site référencé SSP3975239 dans la base de données est erronée, d'après le plan visualisé aux archives départementales du Pas-de-Calais, le site est localisé à l'Est du secteur 6

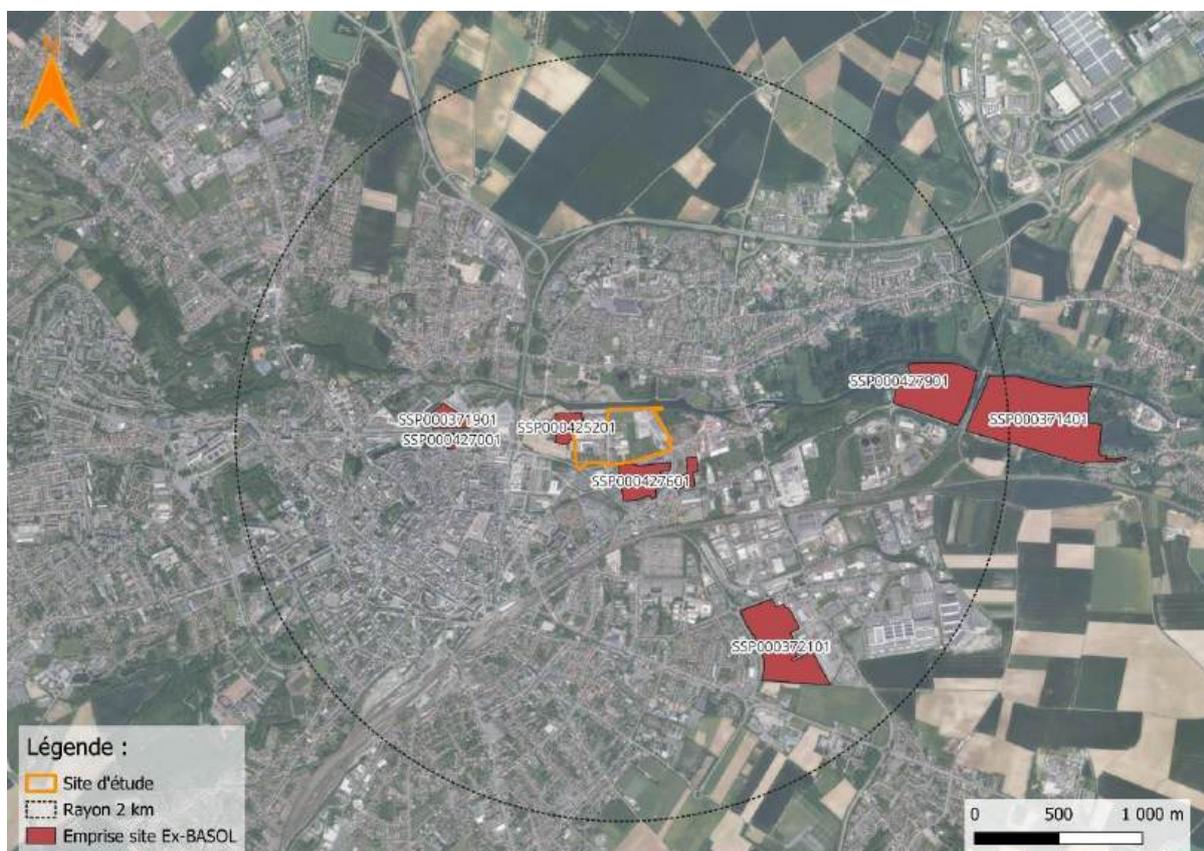
Figure 11 : Localisation du site suspecté de pollution (ex- BASOL) proche de la zone d'étude

Des sites concernés par des pollutions suspectées ou avérées sont localisés dans un rayon de 2 km autour du site. Leur localisation par rapport à la zone d'étude est fournie par la figure ci-dessous.

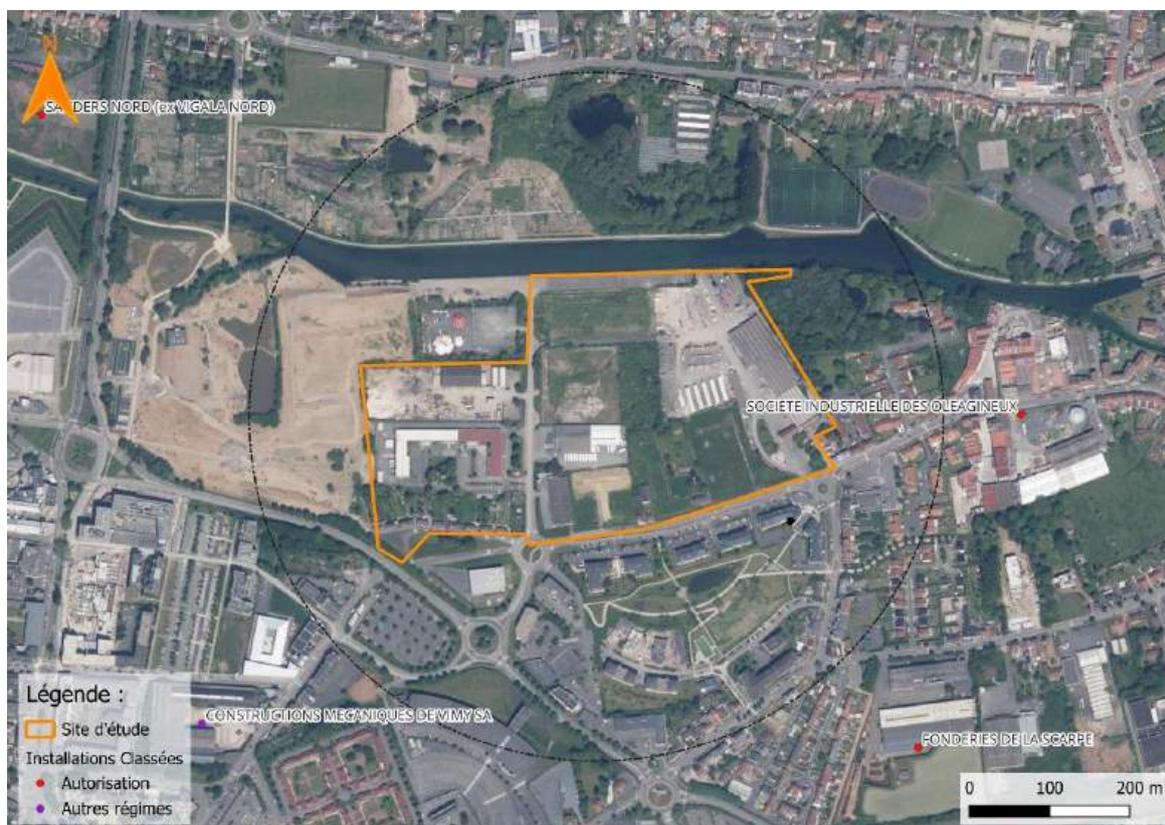
Figure 12 : Localisation des ICPE proches de la zone d'étude

Deux ICPE sont inventoriées dans un rayon de 250 m autour du site. La localisation de ces installations est présentée sur la figure suivante.

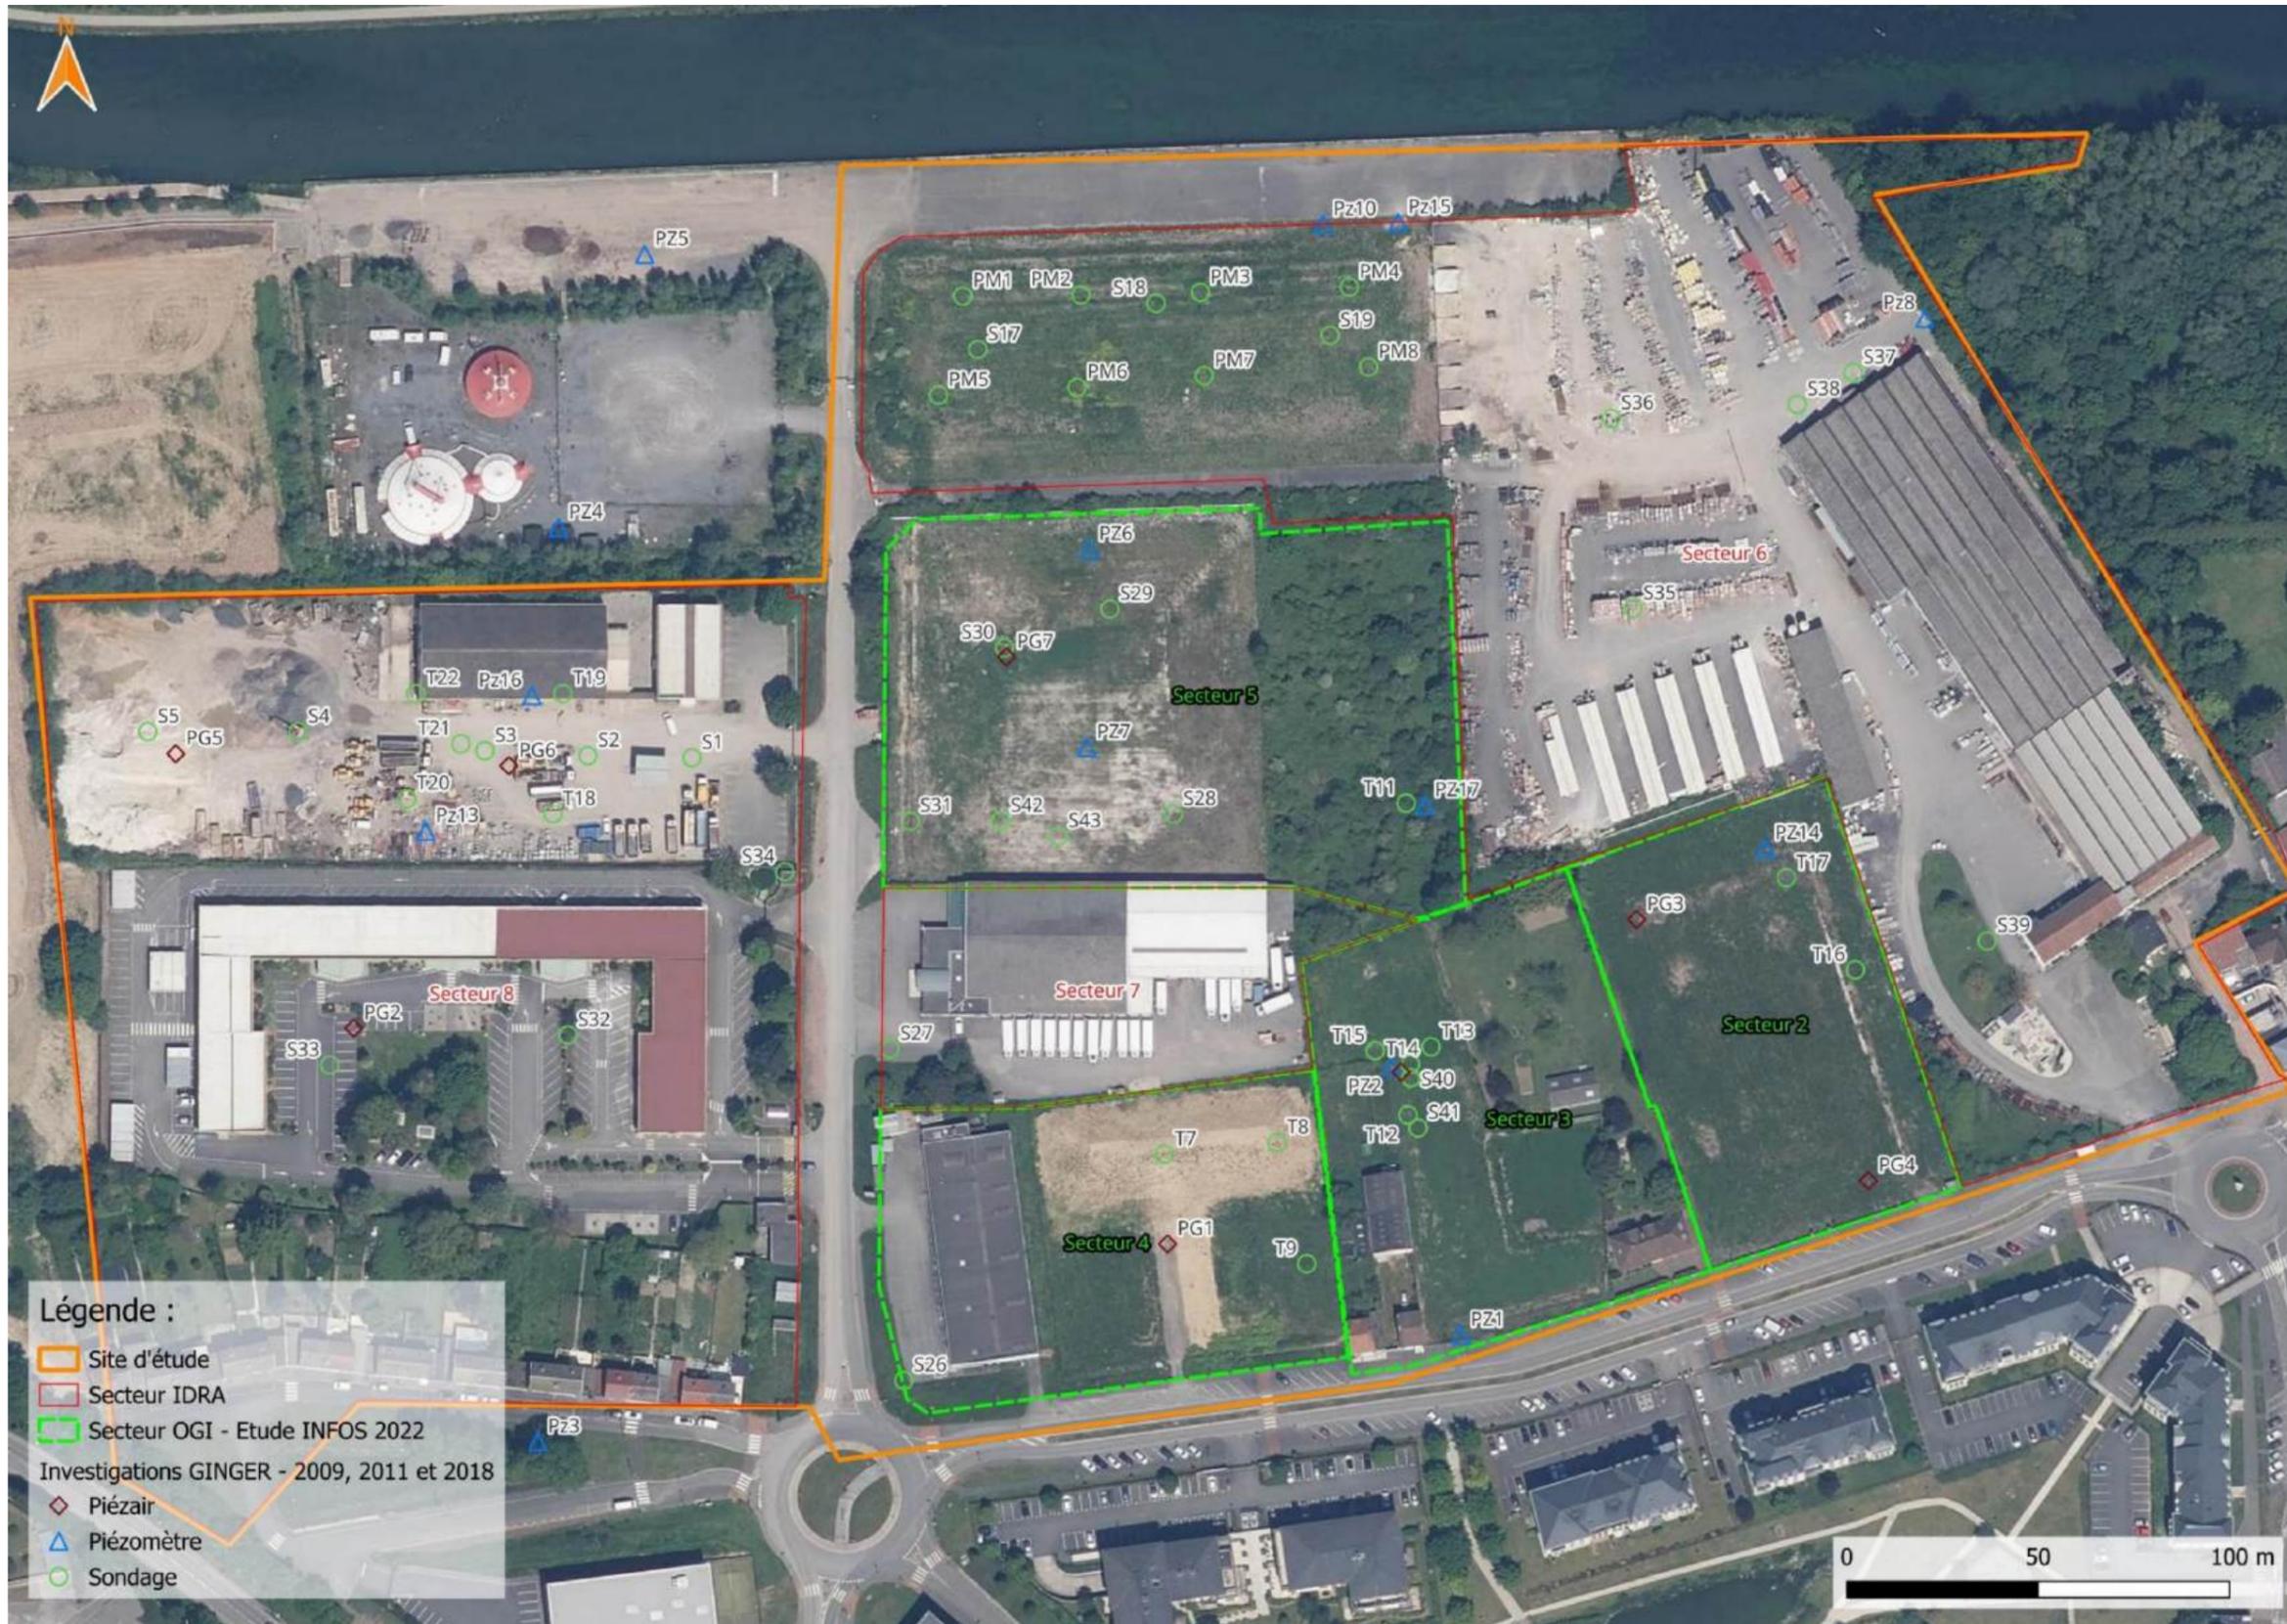
Figure 14 : Localisation des investigations réalisées par GINGER

La localisation des investigations est présentée sur la figure suivante.

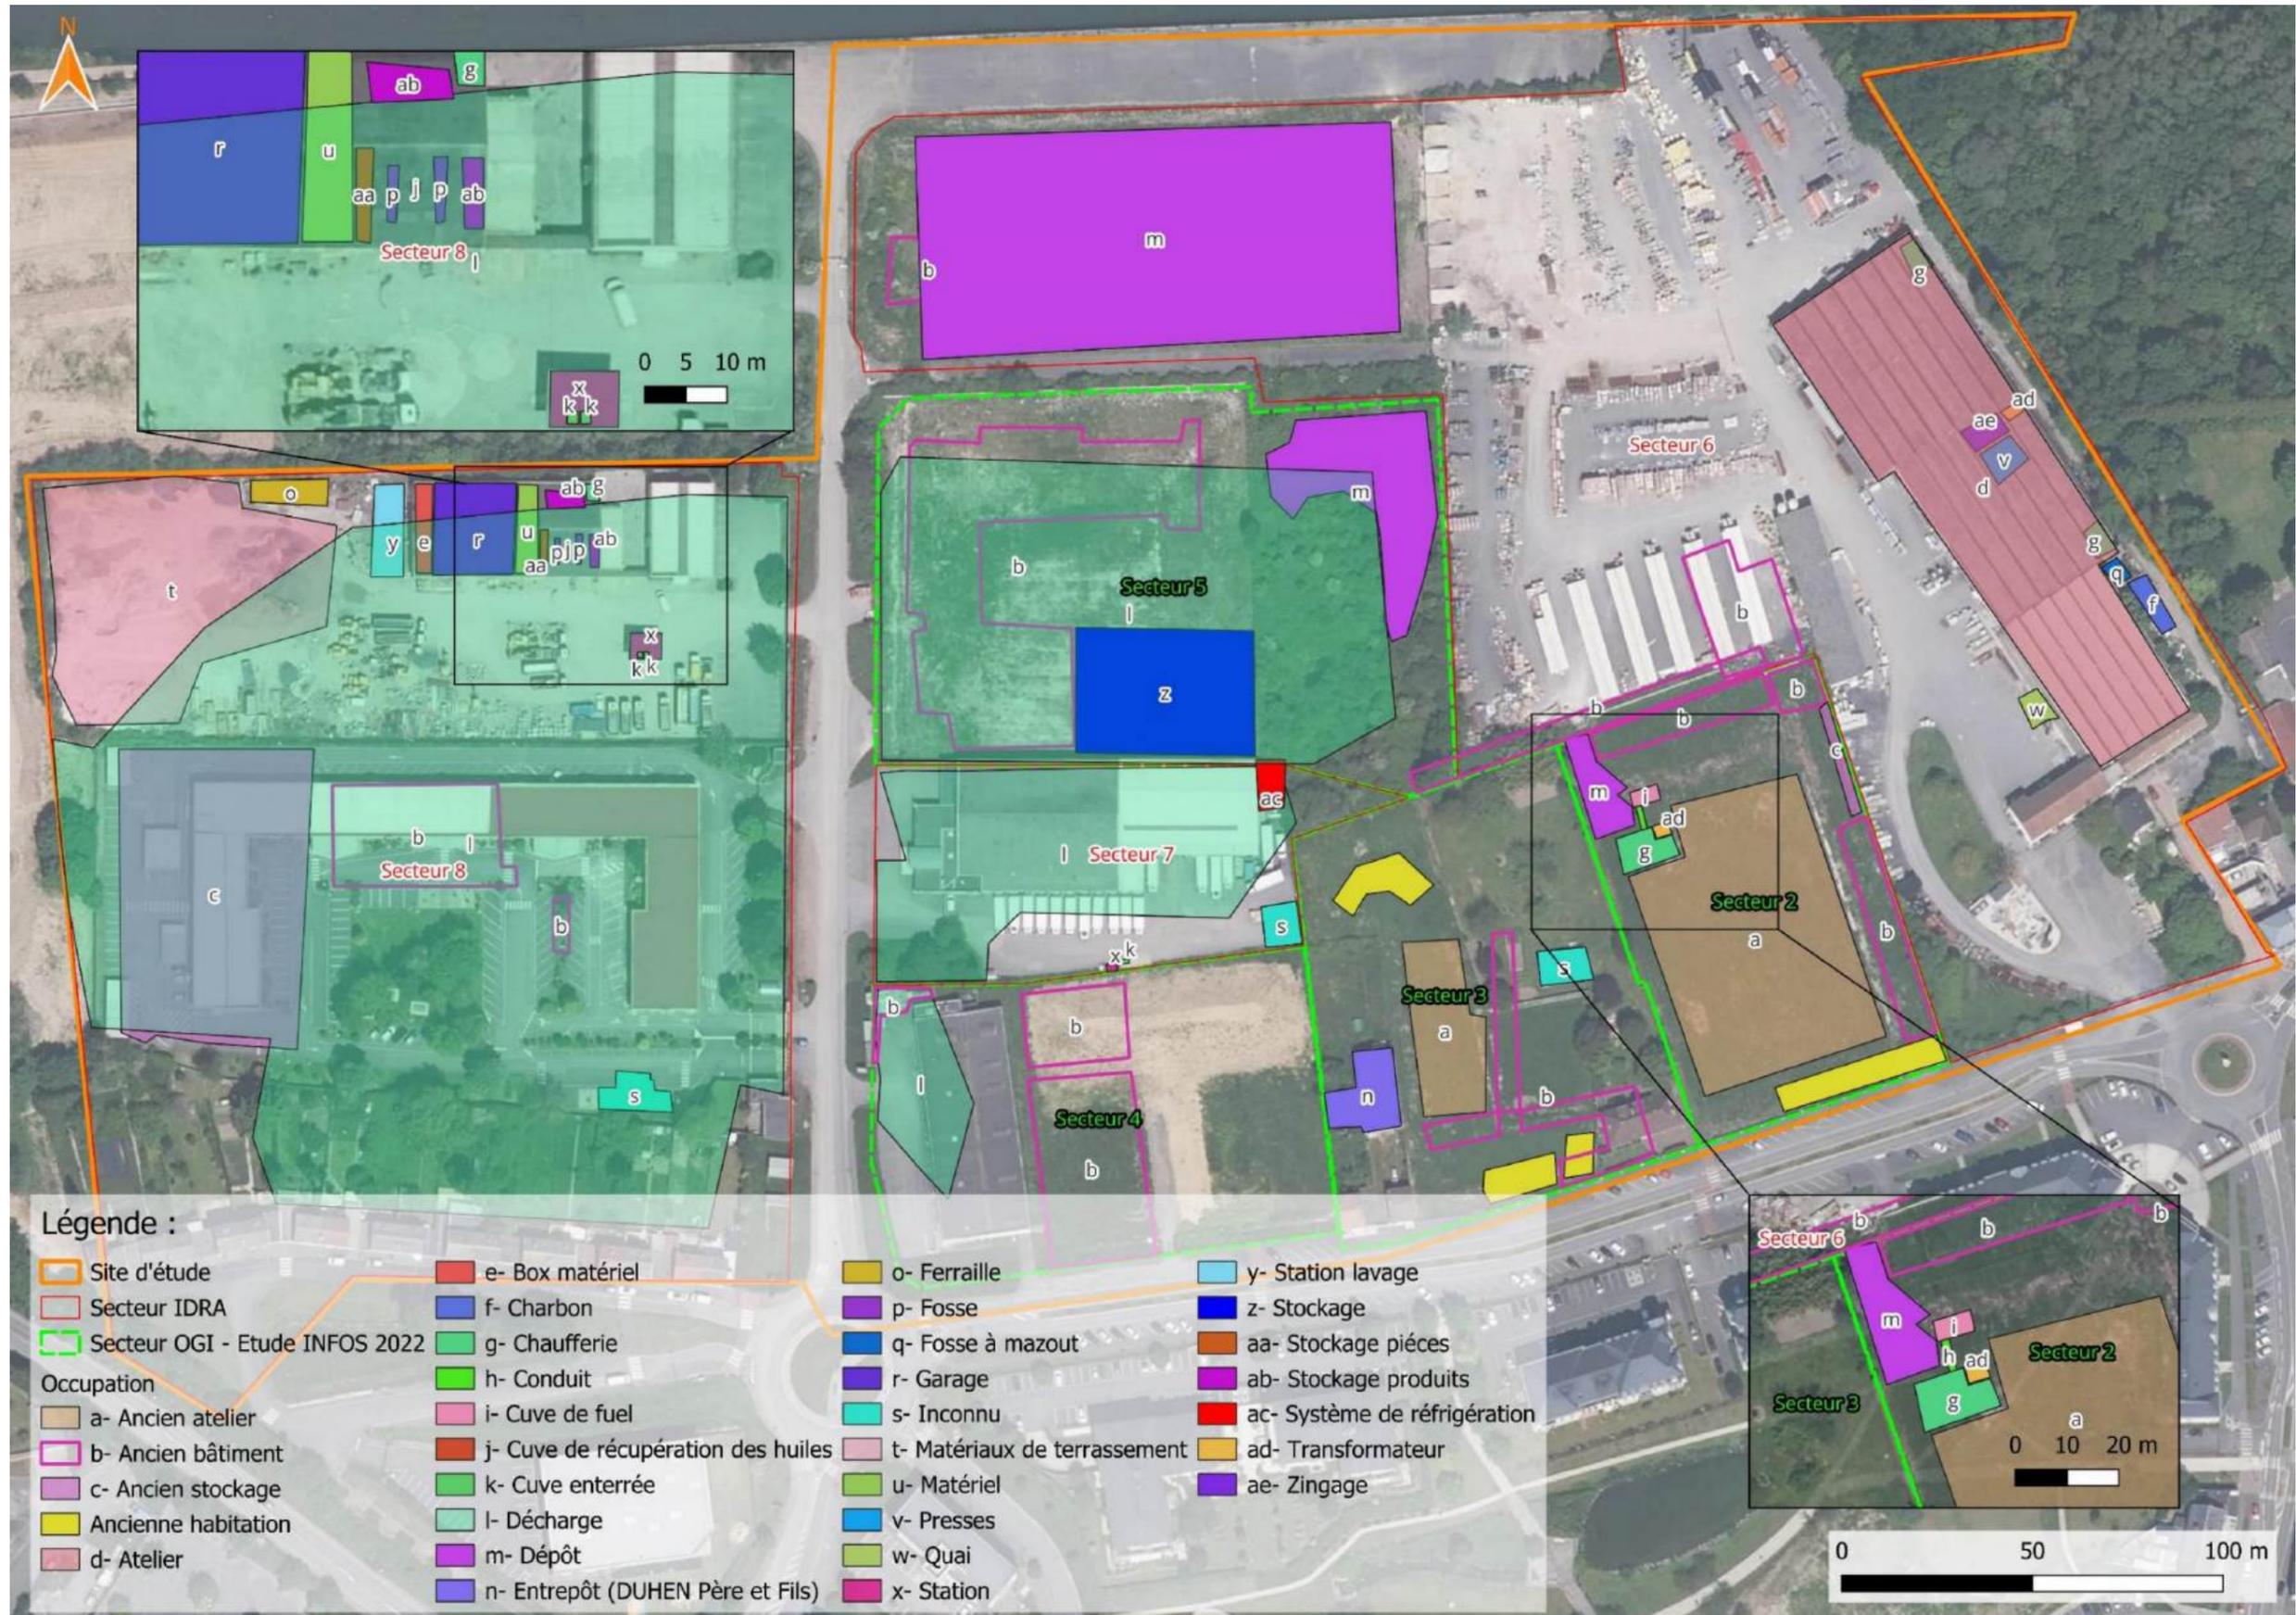
Figure 15 : Localisation des sources potentielle de pollution au droit du site

Cuve enterrée de récupération des huiles usagées	Hydrocarbures C <sub>10</sub> -C <sub>40</sub> , HAP, Métaux
		Produits et matériels stockés (e, u, aa, ab)	Hydrocarbures C <sub>10</sub> -C <sub>40</sub> , BTEX, HAP, COHV
		Matériaux de terrassement (t)	Métaux, Hydrocarbures C <sub>10</sub> -C <sub>40</sub> , BTEX, HAP, COHV
		Stationnement engins / véhicules (r)	Hydrocarbures C <sub>10</sub> -C <sub>40</sub> , BTEX, HAP
		Ferraille (o)	Métaux
		Station de lavage (y)	
		Décharge	Hydrocarbures C <sub>5</sub> -C <sub>40</sub> , HAP, BTEX, métaux, COHV, PCB, cyanures, sulfure
	ADVITAM	Stockage inconnu (c)	Métaux, Hydrocarbures C <sub>10</sub> -C <sub>40</sub> , BTEX, HAP, COHV, PCB
		Ancien bâtiment à usage inconnu (b)	Métaux, Hydrocarbures C <sub>10</sub> -C <sub>40</sub> , BTEX, HAP, COHV, PCB
		Structure inconnue (s)	Métaux, Hydrocarbures C <sub>10</sub> -C <sub>40</sub> , BTEX, HAP, COHV, PCB
		Décharge	Hydrocarbures C <sub>5</sub> -C <sub>40</sub> , HAP, BTEX, métaux, COHV, PCB, cyanures, sulfure

Les dioxines et furanes sont également susceptibles d'être retrouvés sur le site en raison de la présence d'une usine d'incinération 250 m à l'Ouest de la zone d'étude (circulation des vents dominants) et au regard de la teneur mesurée au droit de l'actuel base nautique localisée en bordure Nord-Ouest du site d'étude. Le site d'étude peut également être concerné par les PFAS, les perchlorates et les résidus d'explosifs.

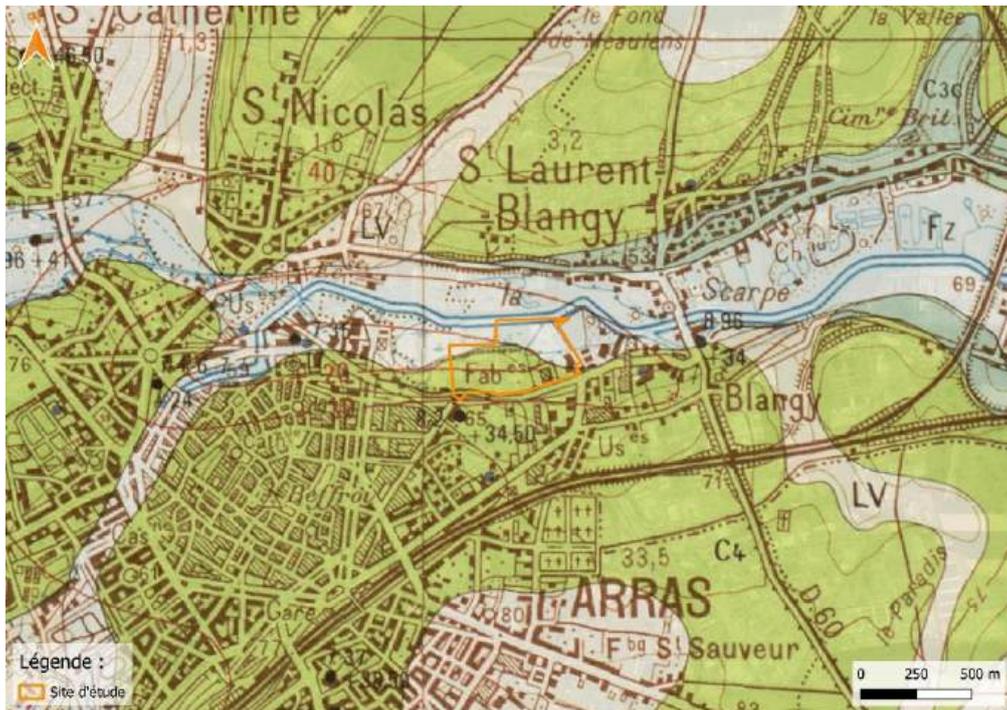
Figure 16 : Extrait de la carte géologique d'Arras

D'après la carte géologique imprimée au 1/50 000<sup>ème</sup> (feuille n°26 d'Arras) dont un extrait est présenté sur la figure 8, le Nord du site et le secteur 6 reposent sur les alluvions modernes (Fz) alors que le reste du site repose sur la craie à *Micraster decipiens* du Sénonien (c4),

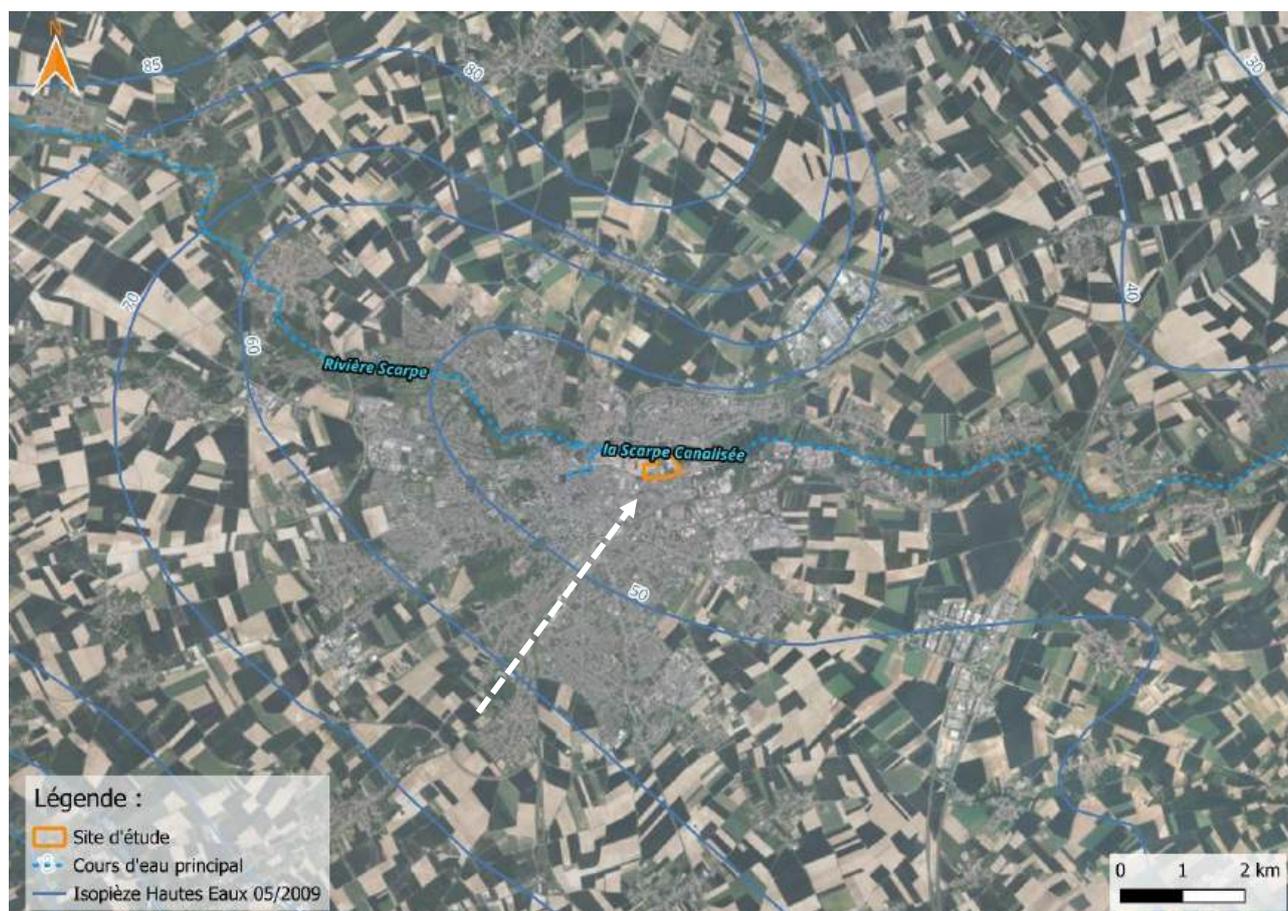
Figure 17 : Ecoulement des eaux souterraines dans l'environnement du site

D'après la carte des isopièzes (période des hautes eaux en 2009), le sens d'écoulement de la nappe de la **craie est orienté du Sud-Ouest vers le Nord-Est**. Ce sens d'écoulement a été confirmé dans le diagnostic de pollution (SP62.BC004) rédigé en février 2011 par GINGER.

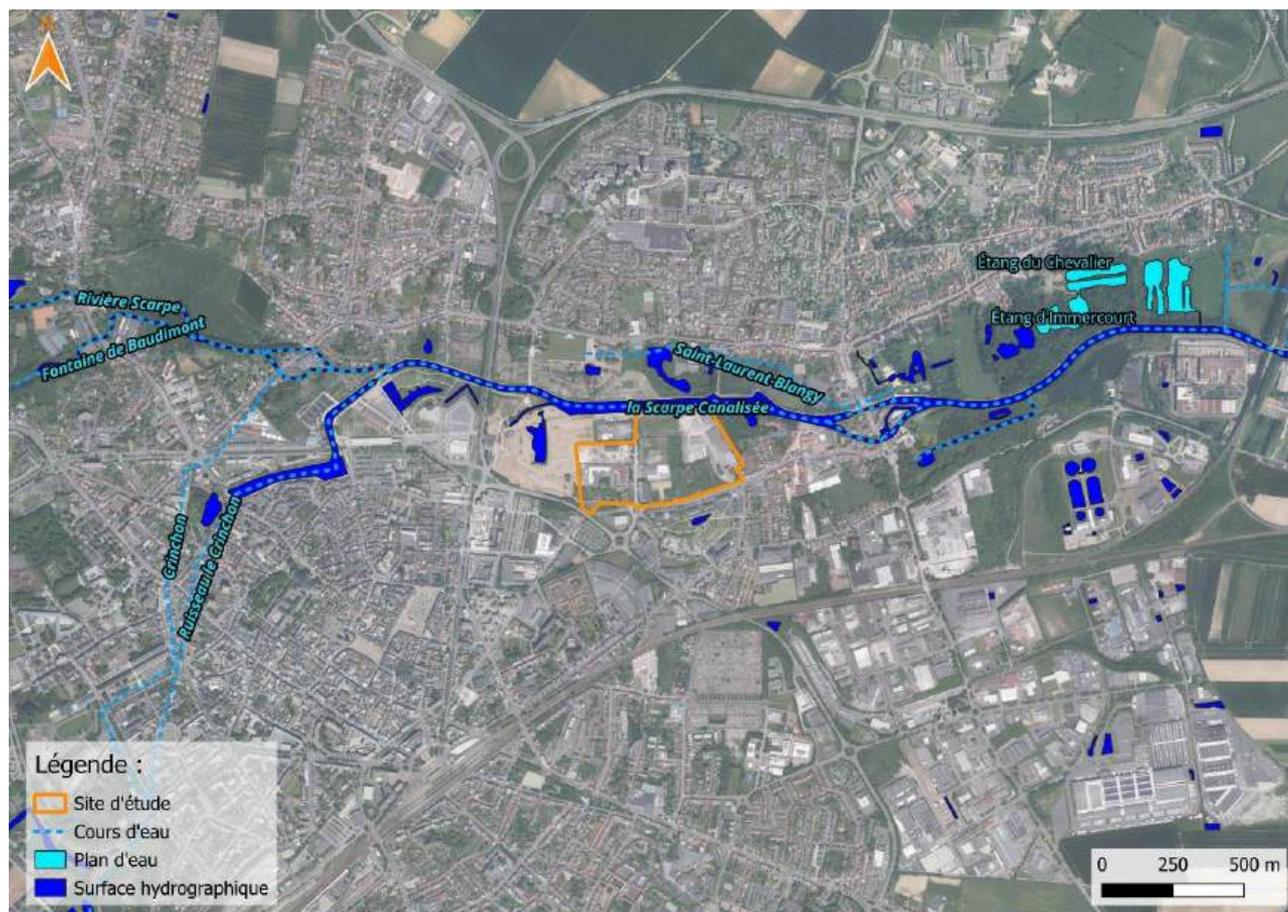
Figure 18 : Réseau hydrographique à proximité du site d'étude

Le réseau hydrographique est présenté sur la figure suivante.

D'autres cours et plans d'eau sont localisés au Nord de la Scarpe. Toutefois, ces derniers ne sont pas en lien hydraulique avec le site à l'étude (la Scarpe agissant en tant que barrière hydraulique).

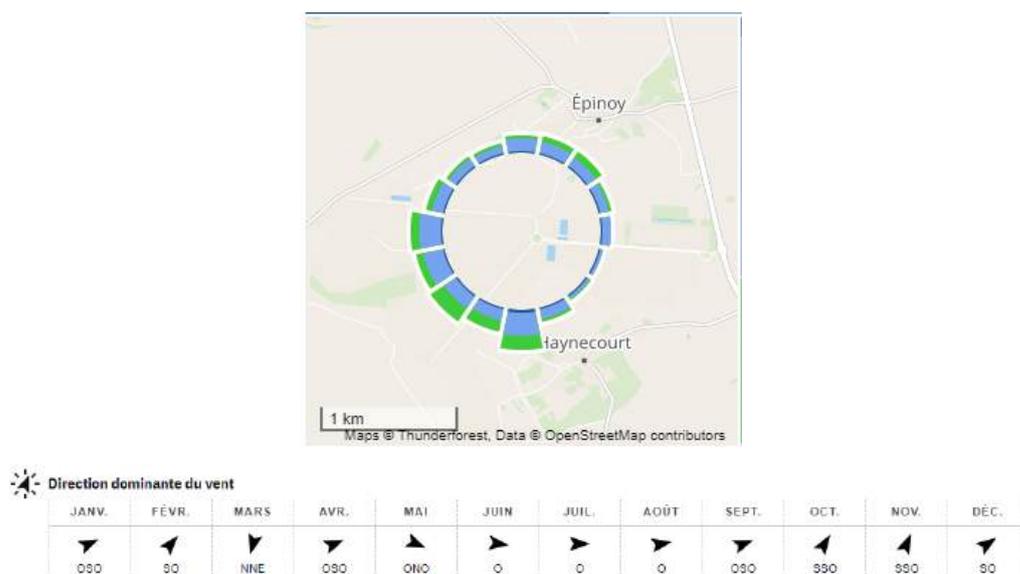
Figure 19 : Rose des vents et direction des vents dominants (Statistiques entre 09/2009 et 06/2012)

Concernant les vents, ceux-ci sont orientés depuis le Sud-Ouest vers le Nord-Est en hiver et depuis l'Ouest vers l'Est en été, les vitesses sont globalement comprises entre 16 et 17 km/h (et les rafales entre 47 et 72 km/h).

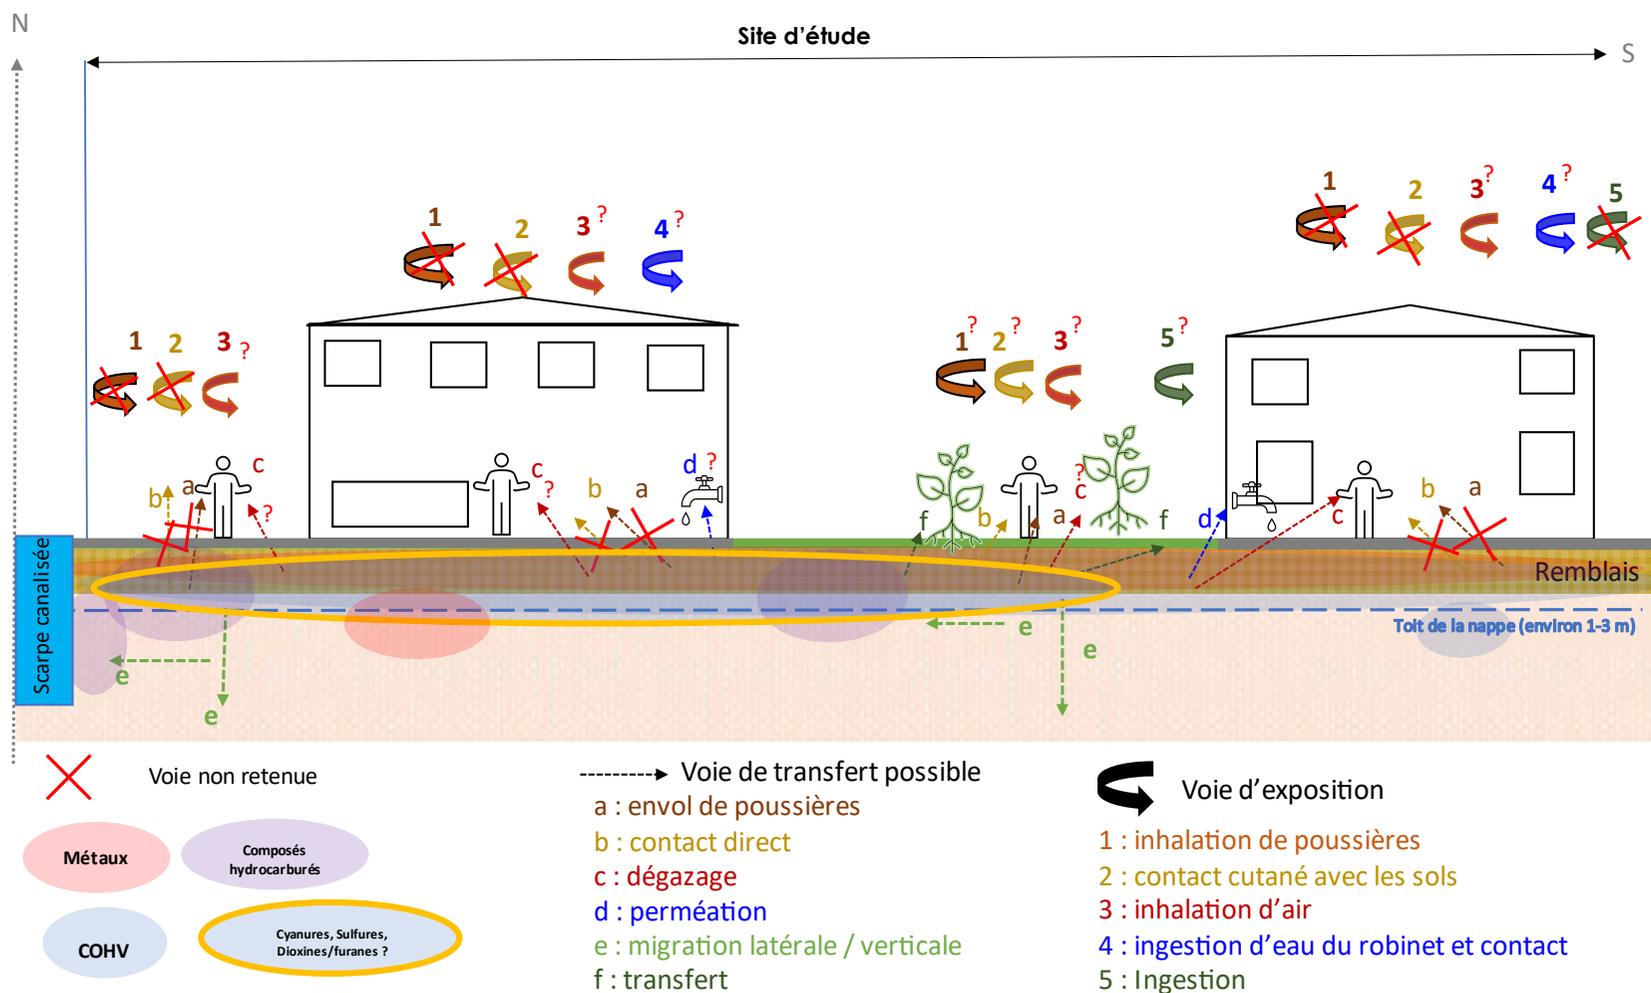
Figure 21 : Schéma conceptuel résultant de la prestation INFOS

Le schéma conceptuel, établi ci-après résume les interactions possibles entre les potentielles sources, les voies de transfert et les cibles.
