## Site Patrimonial Remarquable

### Aire de mise en Valeur de l'Architecture et du Patrimoine

# Diagnostic

# Annexe Fiches îlots

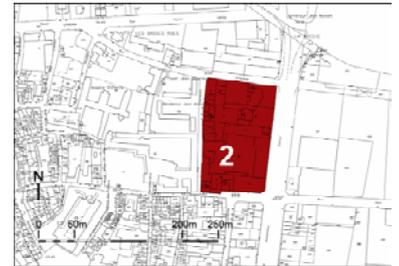
Plan de situation

L'histoire de l'îlot se localise sur la rue des Porteurs. Au delà : des programmes de circonstances. 35% de logements. Tangent sur 2 côtés du site inscrit.

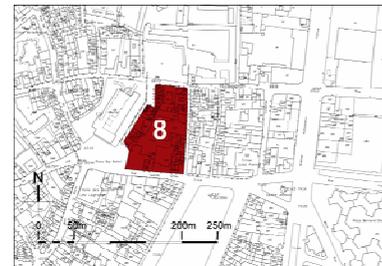
Plan de situation

**Commentaire générale**  
 Îlot qui conserve une bonne base historique dans sa forme. Au niveau de la place des Potiers 2 constructions (cf. Napoléon) ont disparu et laissent place à une double batteries de garages. Quelques constructions XX°s ont remplacés du bâti plus ancien : C'est une architecture très marquée.

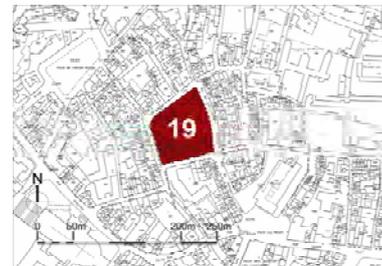
Plan de situation

Îlot présentant de la mixité au niveau du bâti. Il y a des constructions neuves (opération immobilière) qui s'insèrent avec plus ou moins de réussite dans le tissu urbain anciens.  
Pourquoi rechercher un langage à la façon de... mais qui reste pauvre, exemple : entourage des baies, enduit de différentes teintes...

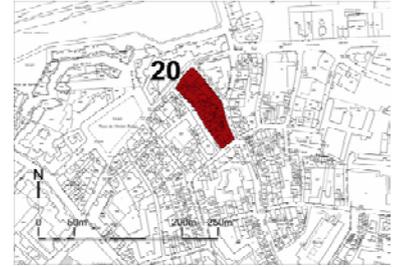
Plan de situation

Îlot qui recèle encore d'ancienne construction classique que l'on peut localiser sur la rue de la Fourche et la rue des 3 Filloires. Constat : un patrimoine certainement Classique a été plaqué au cours du premier tiers XX<sup>s</sup> par un cimentage. Ce que l'on peut constater en visitant certaines habitations pendant l'enquête.

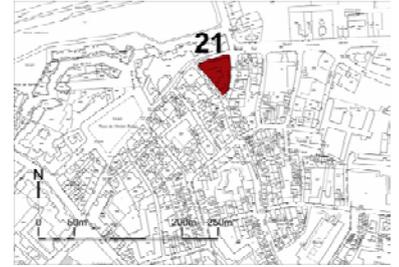
Îlot triangulaire de petite surface. Un collectif l'occupe sur la totalité avec plus ou de justesse par rapport au Cadastre Napoléon. On a perdu le sens et l'organisation initiale. Le collectif est dense.

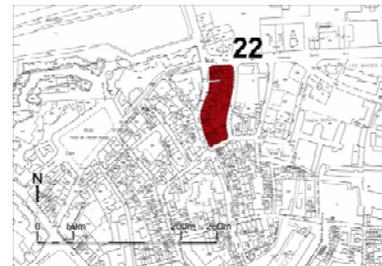
Plan de situation

Îlot avec des périodes de re-constructions qui s'étalent dans le temps. c'est une ambiance générale de vide et de plein, qui peut correspondre à l'histoire de l'îlot.

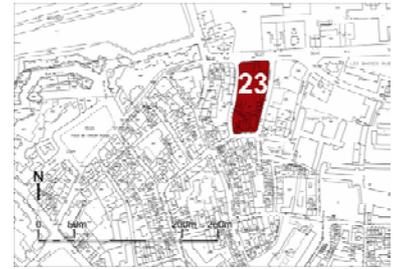
Plan de situation

**Commentaire générale**  
Mêmes remarques que pour l'îlot n°22:  
C'est un îlot avec des périodes de reconstructions qui s'étalent dans le temps. C'est un îlot qui se scinde en 2 parties : la moitié Nord est réservée au centre des Impôts / construction récente. La partie Sud a conservé ses habitations.

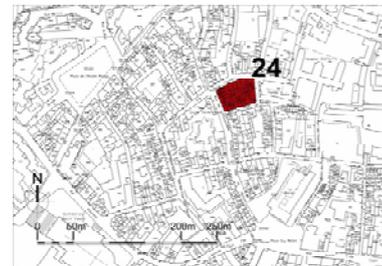
Plan de situation

On constate que l'écriture de cet îlot est d'origine "Classique". Ce qui le caractérise c'est une évolution du style, par le dressage d'enduit en fausses pierres sur les façades et d'autres cimentages façon 1930.  
Suite à l'élargissement de la rue de la Cronerie, le rang entier a été reconstruit dans les années 1930 : Style pauvre.

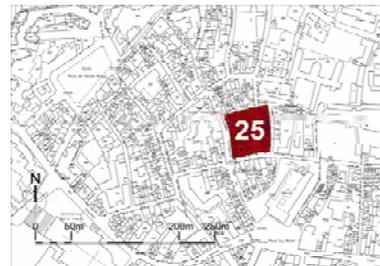
Plan de situation

Îlot qui est bâti sur la totalité de son périmètre. Néanmoins on ressent les couches successives des interventions sur les façades : Cimentages des façades. Pourtant cet îlot serait de facture Classique. La rue de Guinegatte est la plus modifiée (face à l'école), des constructions 1930 semblent s'être substitués aux parcellaires d'origines.

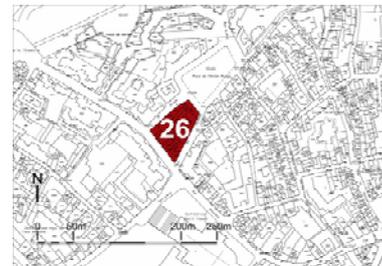
Plan de situation

Bonne tenue de l'îlot. La rue de Méaulens se caractérise par des RDC commerçants, la vitrine occupe souvent la largeur totale de l'immeuble, donc de la parcelle. Le bâti sur la rue Méaulens évolue entre cimentage de base et un décor XIX<sup>es</sup>. Les façades de la Place de l'ancien Rivage et leurs retours sont homogènes.

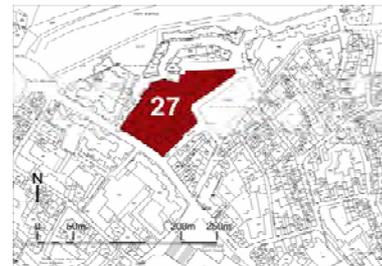
Plan de situation

Après une enquête d'insalubrité, le projet de Pierre Rousse est retenu. Le quartier sera détruit et reconstruit. 190 immeubles vétustes et des dizaines d'habitations du XVIII<sup>s</sup> seront démolis. Opération à proximité du secteur ancien, pas de pastiche. Création de 627 appartements de 1975 à 1992 et 25 cellules commerciales sur Méaulens.

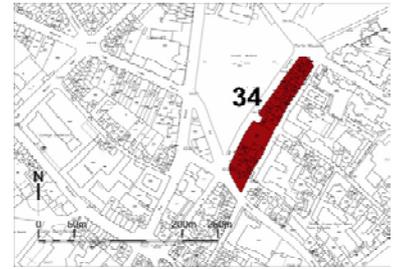
Plan de situation

**Commentaire générale**  
C'est un îlot de faible épaisseur et de grande longueur, environ : 200mx30m. Soit un rapport de 1 pour 6. Les façades des habitations s'organisent sur les 2 faces.

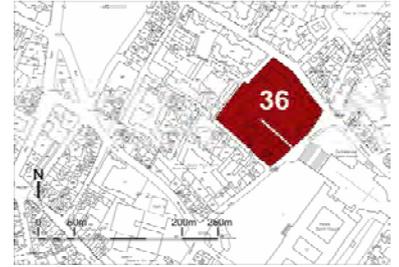
Plan de situation

C'est un îlot avec peu de témoins de la période XVIII<sup>es</sup>, on ressent qu'il s'est reconstruit sur lui-même à partir du XIX<sup>es</sup> - Sa proximité avec la Cathédrale fait qu'il a dû subir des destructions importantes. Cet îlot a une vocation résidentiel, il y a aussi un programme important : le lycée Baudimont / saint Charles.

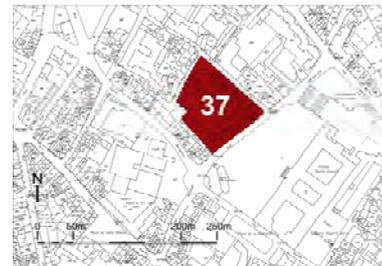
Îlot compact et de bonne tenue. Essentiellement Classique et quelques constructions XIX<sup>s</sup> (école) et très peu XX<sup>s</sup>.

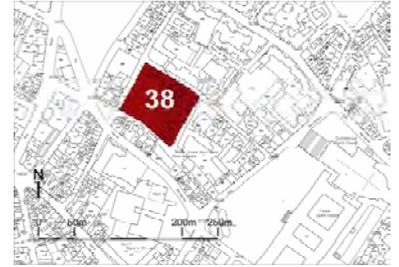
Plan de situation

Les constructions de cet îlot ne sont pas homogènes entre elles. On ressent des réponses programmatiques d'urgences de différentes époques. Des constructions XVIII<sup>e</sup>s rehaussées, beaucoup sont dans état moyen. Impression d' un îlot sans vie. La moitié de l'îlot est réservé au LT Privé Baudimont-Saint Pierre.

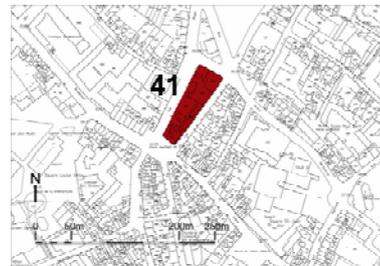
Plan de situation

Cet îlot sera reconstruit fin XIX<sup>s</sup> et début XX<sup>s</sup> avec quelques témoins de la période Classique.  
Plus tard, à la fin du XX<sup>s</sup> des opérations collectives de logements seront réalisées à l'Est.
