## COMMUNAUTE URBAINE D'ARRAS

### Rue de la Cour au Bois – TILLOY-LES-MOFFLAINES (62) EXTENSION DE LA ZONE INDUSTRIELLE

Etude géotechnique préalable – phase Etude de Site (G1-ES)

OCTOBRE 2016

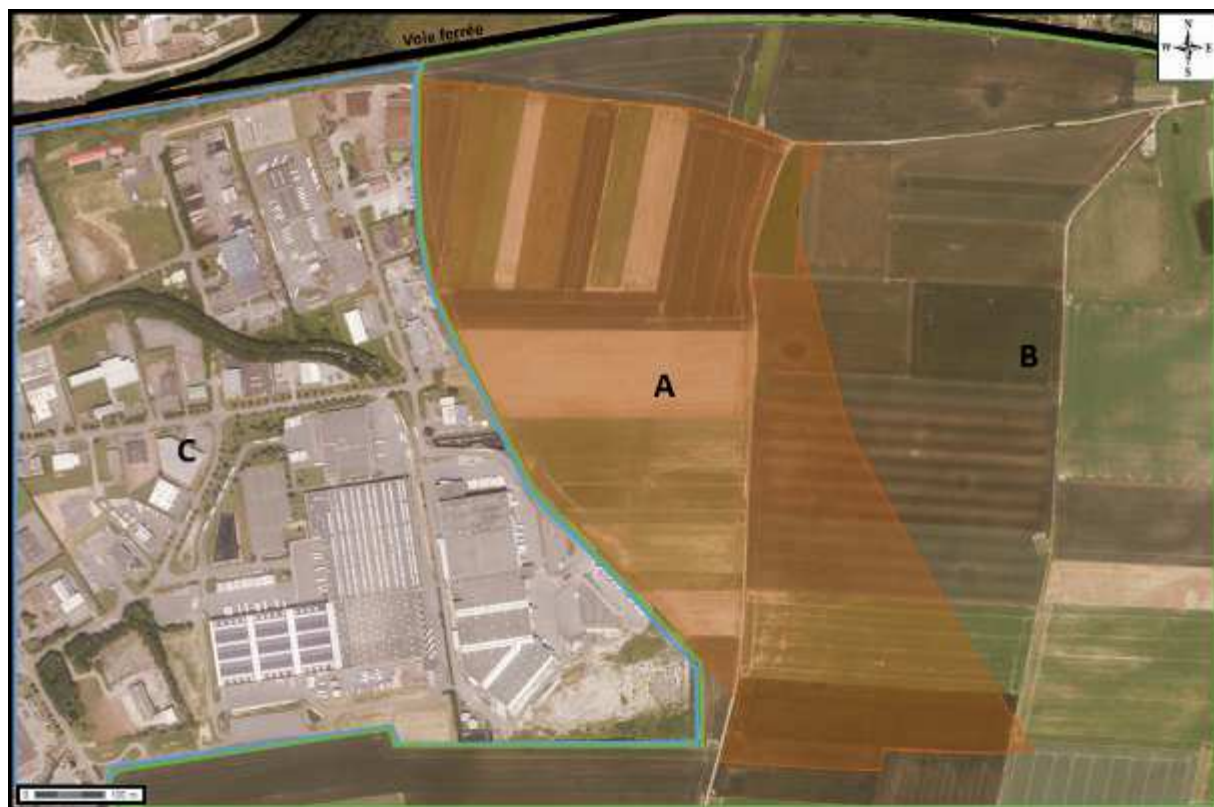
Figure 2: Description du voisinage du site d'étude

L'environnement du site correspond à une zone industrielle à l'Ouest, et une zone agricole à l'Est. Le voisinage immédiat est décrit sur la photographie aérienne, issue de Géoportail, présentée ci-après :

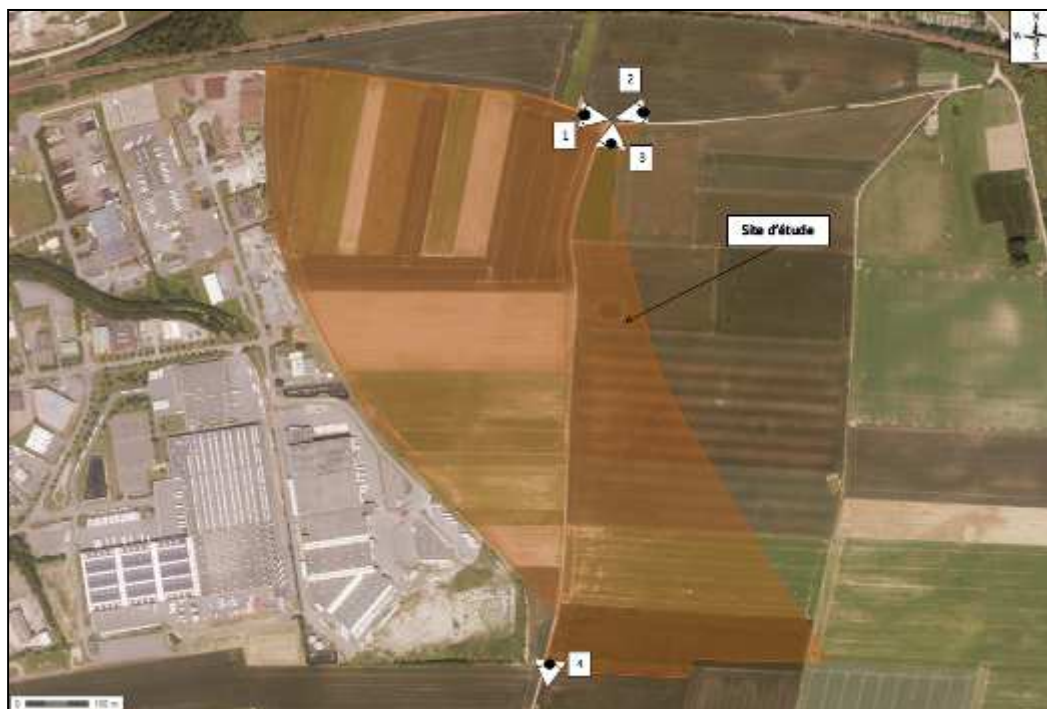
Figure 3: Description de la zone d'étude

Quatre photographies ont été prises au niveau du site d'étude, elles sont présentées sur la figure suivante :

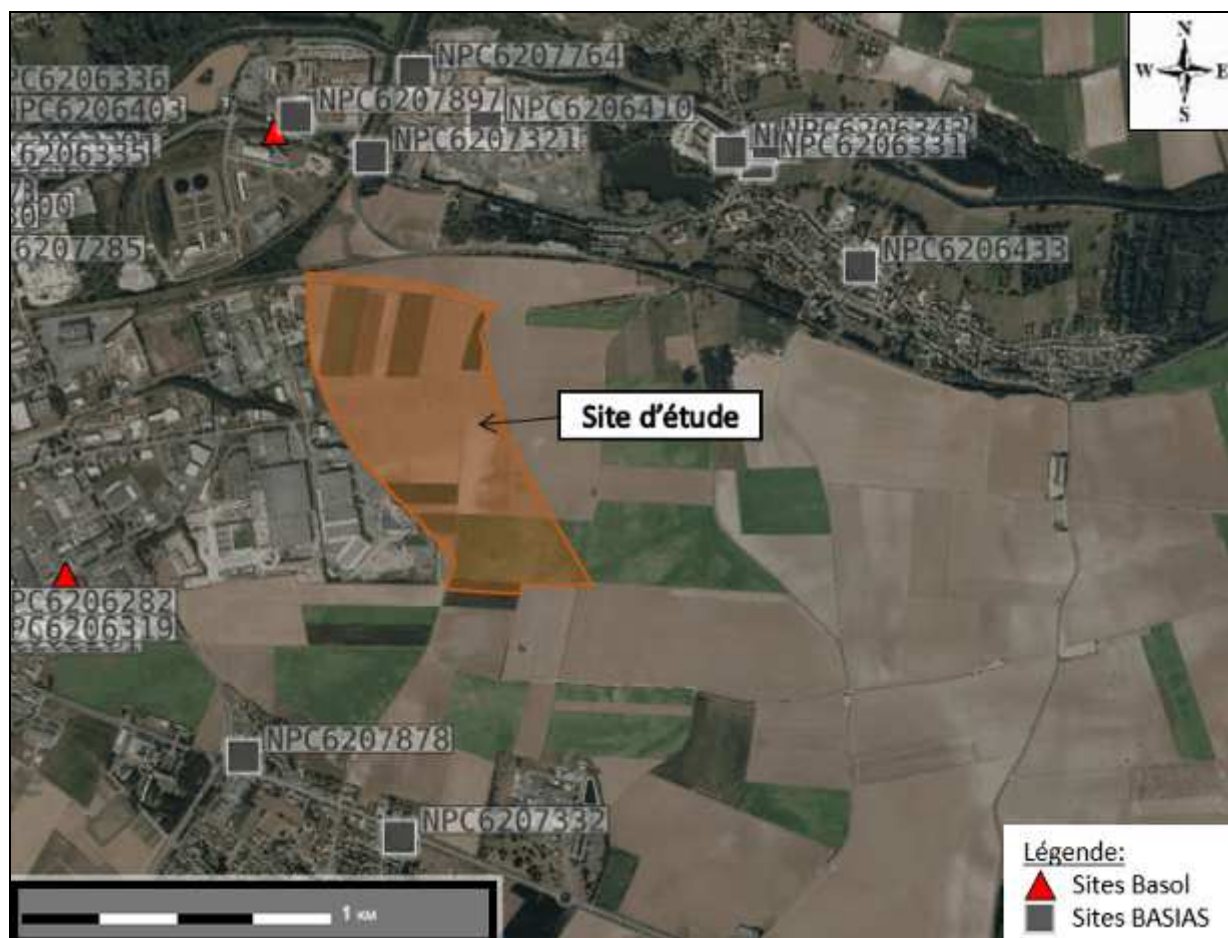
Figure 11: Localisation des sites industriels BASIAS recensés à proximité de la zone d'étude – Référence Basias

Ces sites sont localisés sur la figure 11 sur le paragraphe suivant.

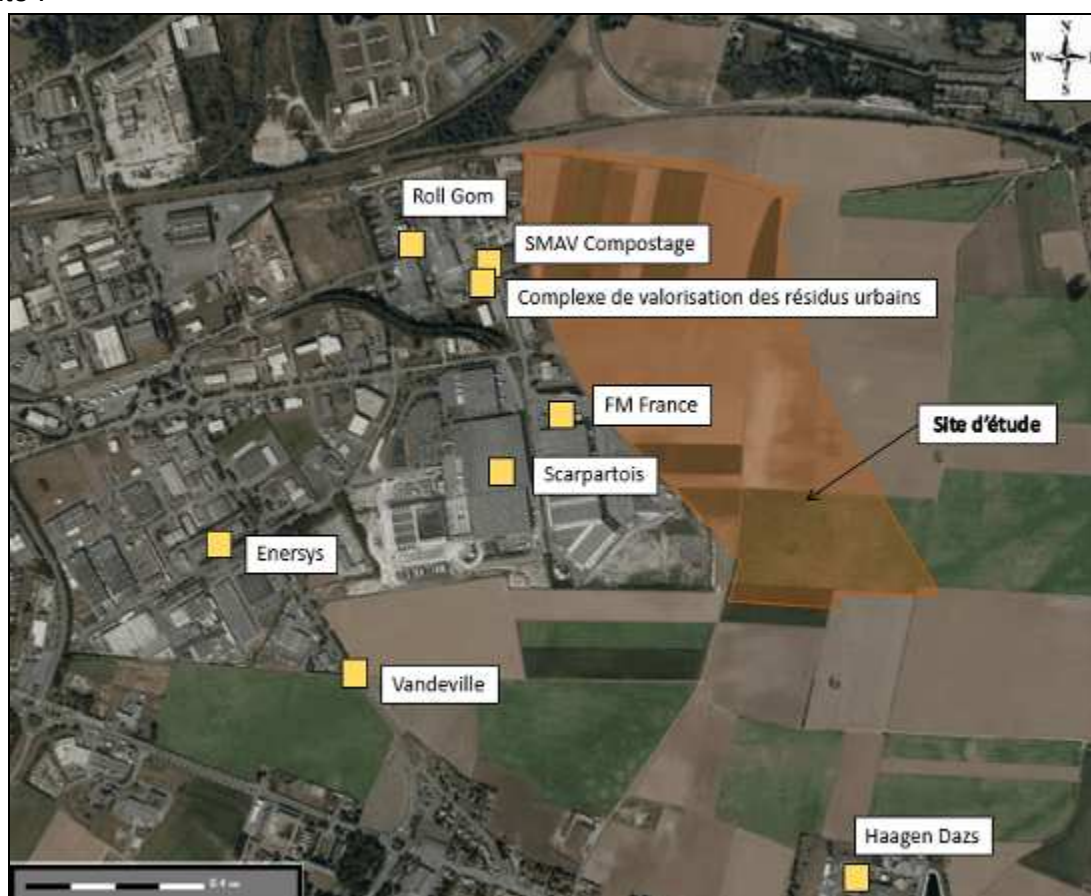
Figure 12: Localisation des installations classées dans le secteur d'étude

Les différentes installations classées dans le secteur d'étude sont présentées sur la carte suivante :

Etant donnés la localisation de ces établissements et du sens d'écoulement des eaux souterraines allant du Sud-Sud-Ouest vers le Nord-Nord-Est, ces ICPE peuvent éventuellement être à l'origine d'une pollution au droit de la zone d'étude.

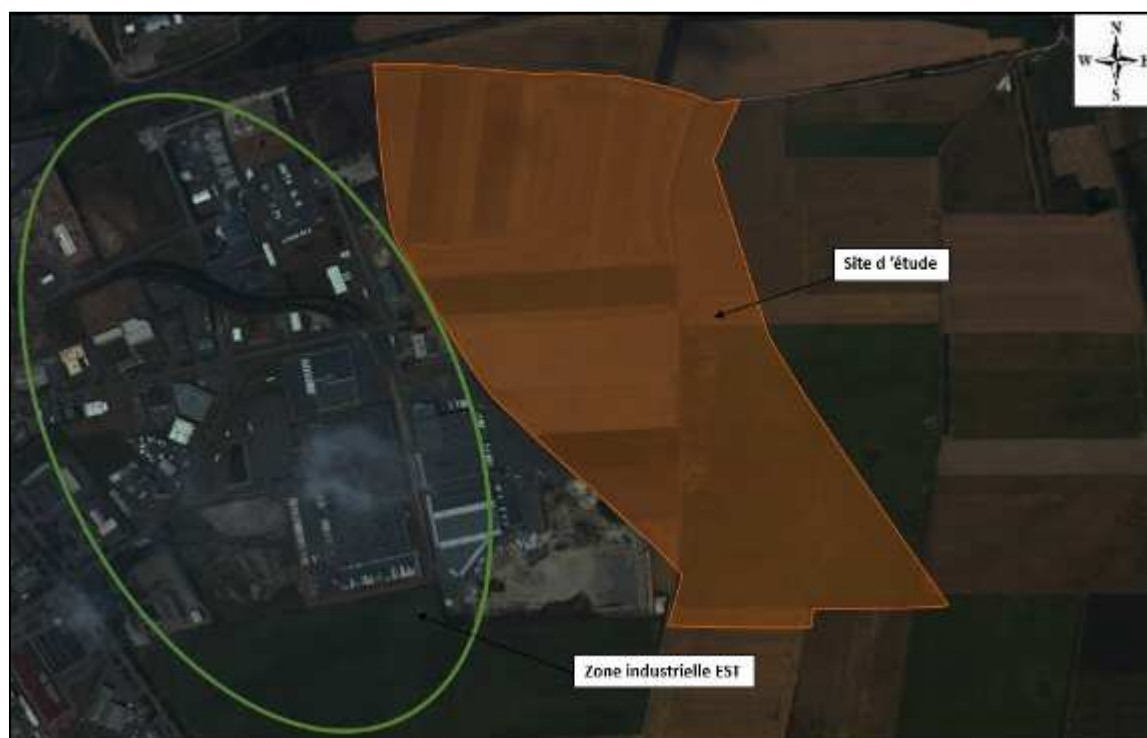
Cliché de 2004

D'après les photographies consultées (1931 à 2004), le site d'étude n'a pas connu de modification à l'exception d'une zone située à l'ouest de la zone d'étude. En 1993, on constate des traces blanchâtres au droit de deux parcelles qui étaient jusqu'à présent cultivées.

Outre les parcelles décrites ci-dessus, la zone d'étude se compose de terres agricoles déjà existantes en 1931 ; tout comme la voie de chemin de fer et la zone d'activité au nord du site étudié.
